<b>Objekt:</b> Haus I	<b>Bereich:</b> Fassaden	<b>Fassade:</b> Nordseite
<b>Detaillierte Empfehlungen:</b> Die Fassaden der Nordseite weisen zwei Bauphasen auf. Der Bürotrakt wurde in Bph2 (1985) im Nordwesten um zwei Achsen erweitert. Dieser Anbau fügt sich harmonisch in die Umgebung ein und ist gestalterisch an das Bestandsgebäude angepasst und ist von diesem eigentlich nicht unterscheidbar. Lediglich der Sockelbereich zeigt hier nicht den schalungsrauen Sichtbeton, sondern ist am Anbau komplett mit einem Schutzblech verkleidet. Der Anbau unterliegt keiner denkmalpflegerischen Bindung, ist jedoch nur in Abstimmung mit der Denkmalbehörde in seiner Struktur veränderbar. Die Fassaden des Ursprungsbaus sind substanziell zu erhalten. Erhalt der Bauteile aus schalungsrauen Sichtbeton (Sockel, Dachtraufe, Oberlichter, etc.), bei Erneuerungsbedarf bestandsgleiche Reparatur in Material und Technik. Erhalt der bauzeitlichen Putze, bei Erneuerungsbedarf bestandsgleiche Reparatur, das heißt mit einem geeigneten, optisch und strukturell an den Originalputz angepassten neuen Putz. Erhalt der Attika-Verblechung, bei Erneuerungsbedarf bestandsgleicher Ersatz in Material und Abmessungen.

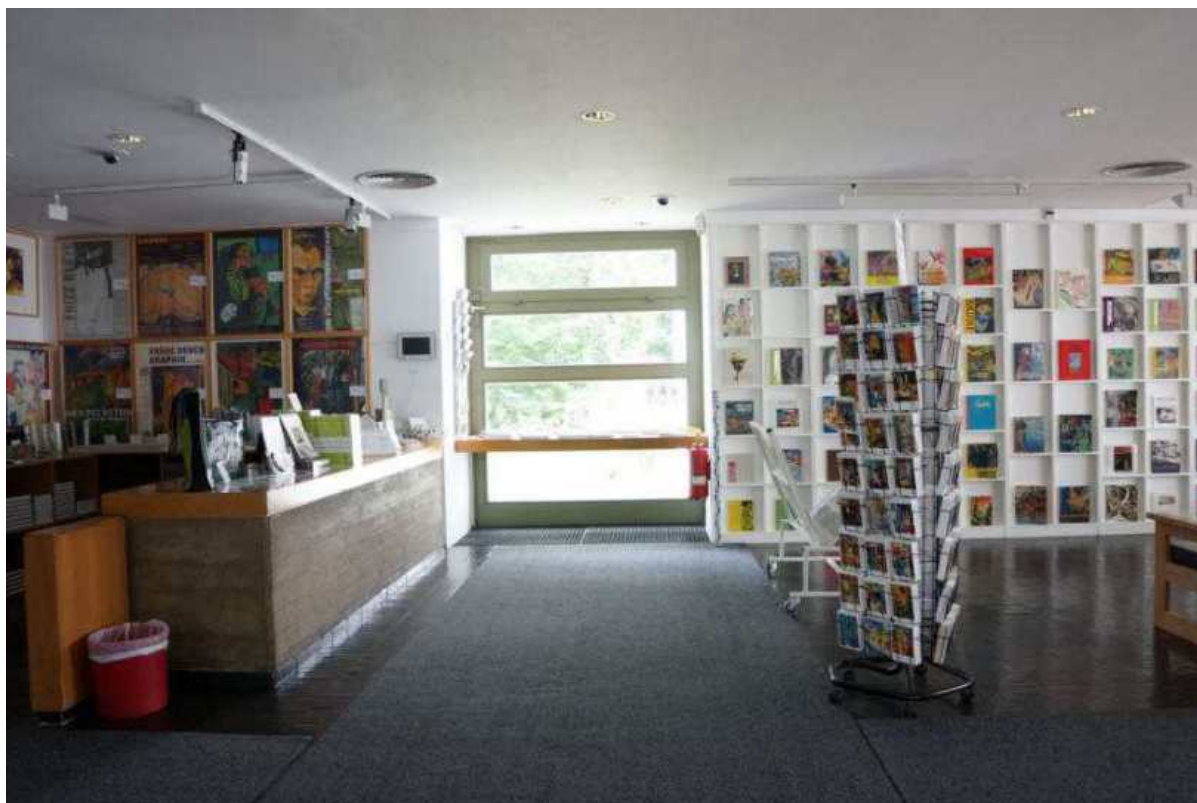
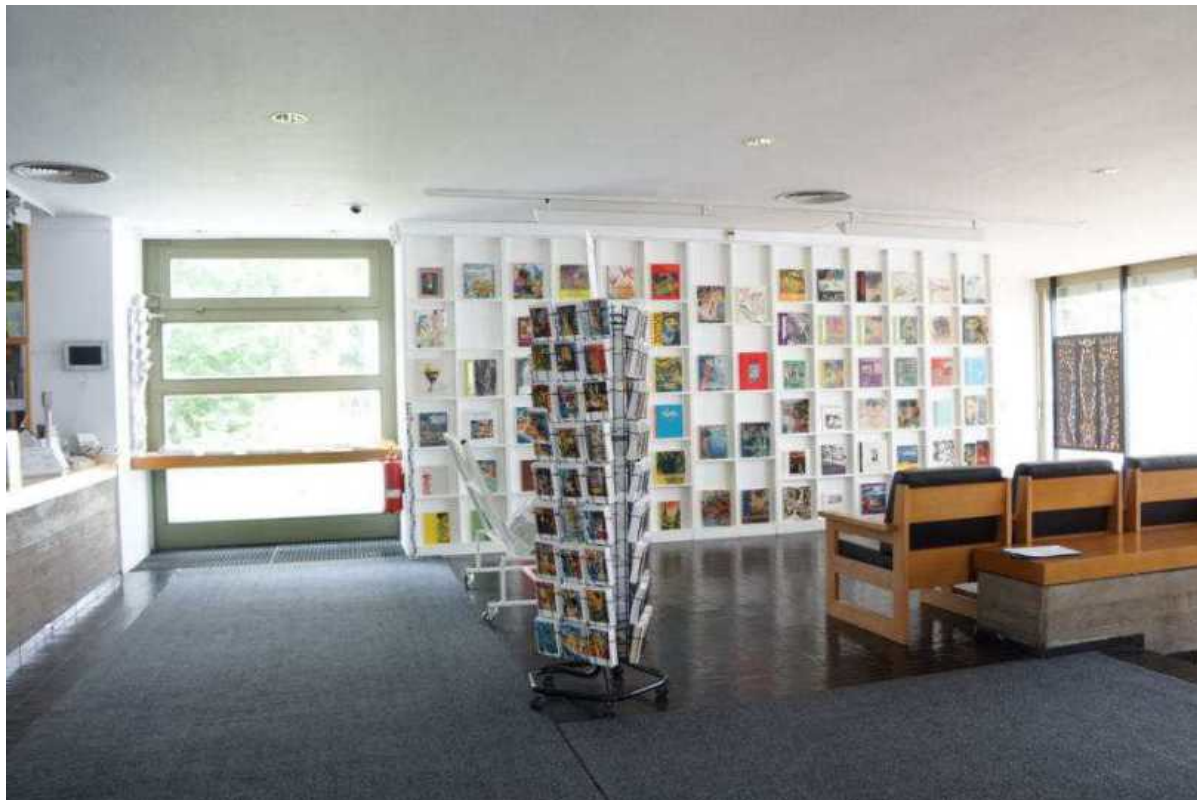
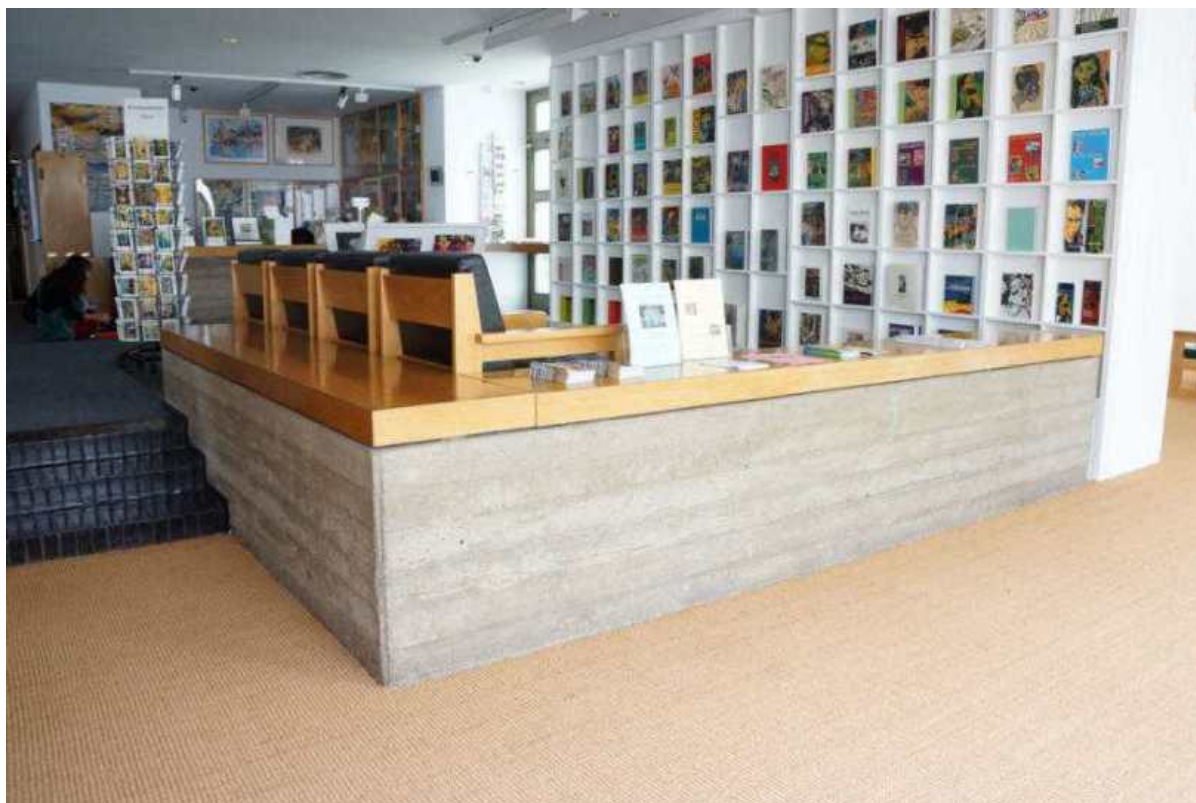
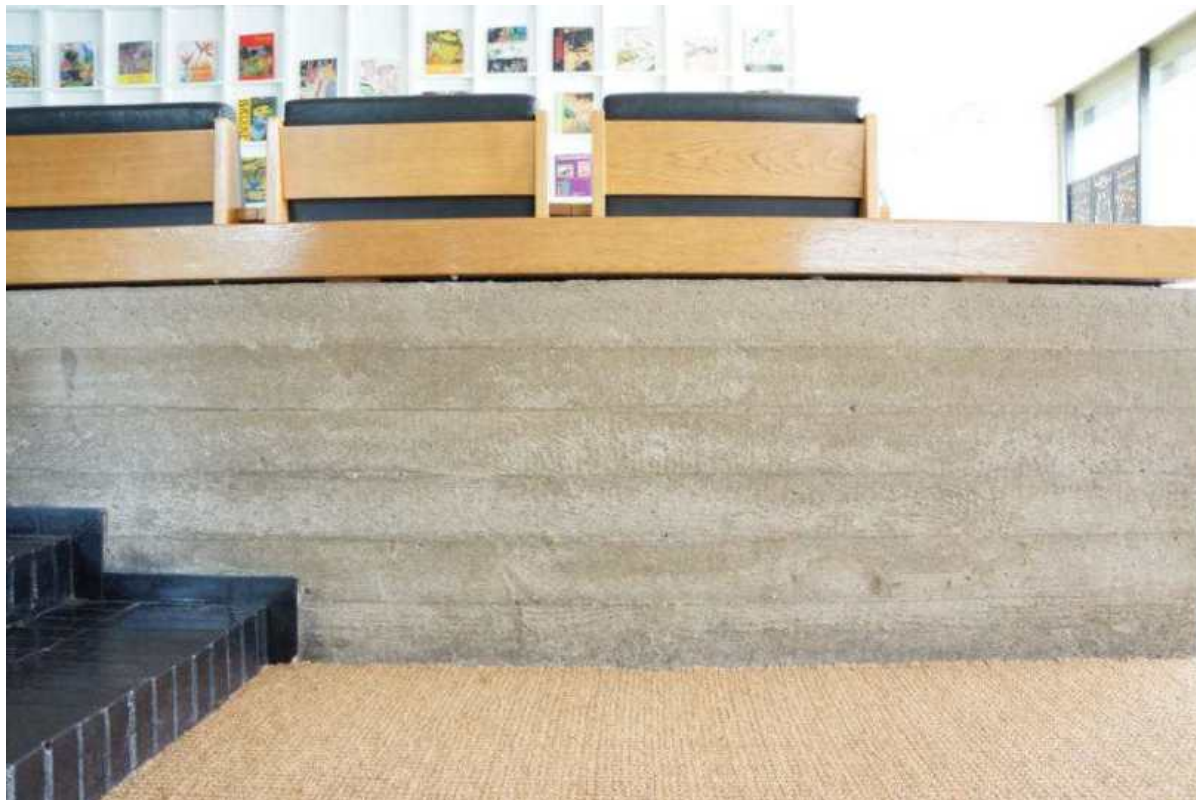
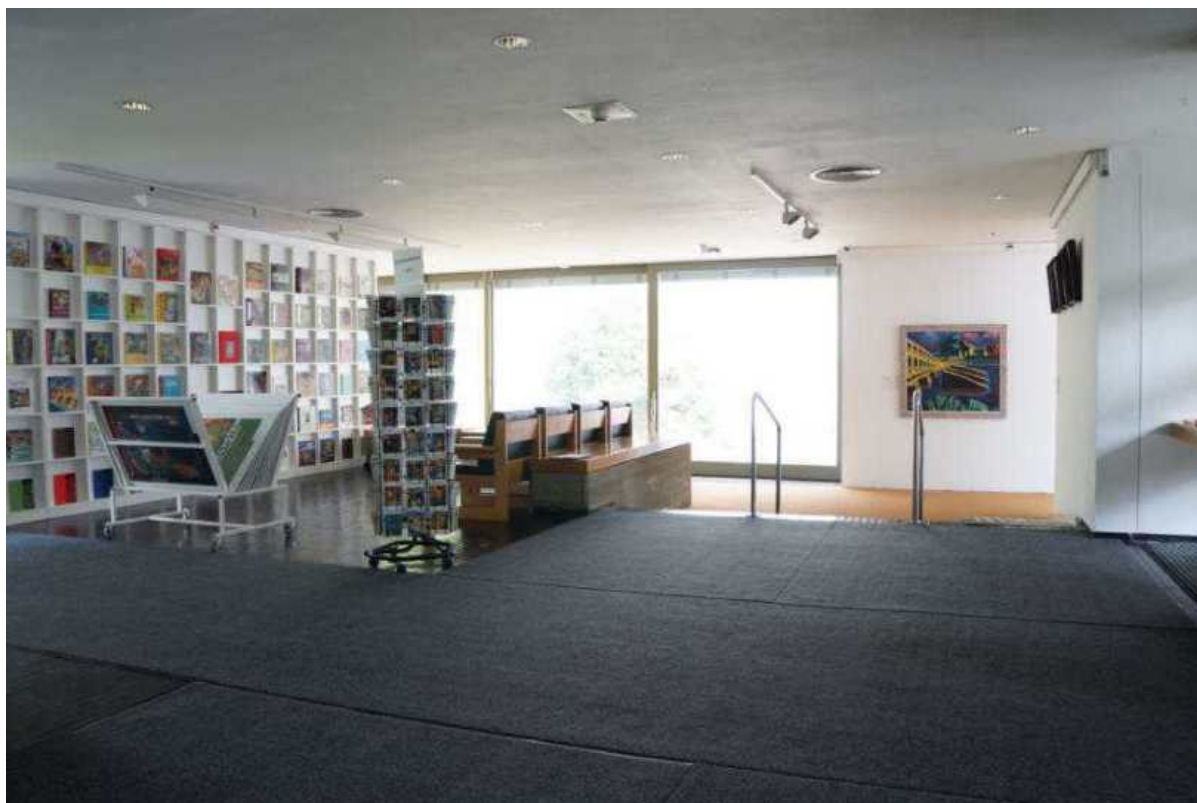
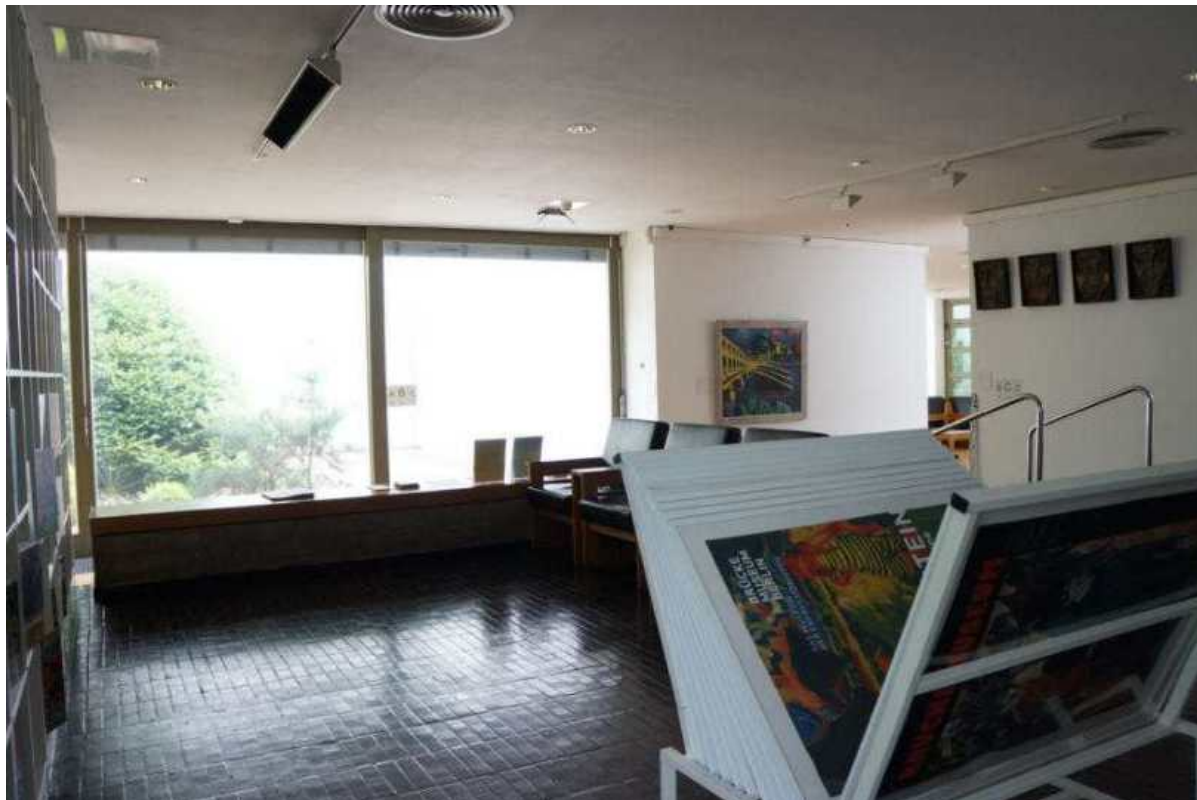
<b>Objekt:</b> Haus I	<b>Geschoss:</b> Erdgeschoss I	<b>Raum:</b> 1.01	<b>Fläche:</b> 83.46qm	<b>Deckenhöhe:</b> 2.60m
<b>Maßnahmenempfehlungen Raum:</b> Erhalt Priorität A				
<b>Besonderheiten Raum:</b> Substanzieller Erhalt des Bestandes (Raumstruktur, Ausbauelemente und Oberflächen). Der Bestand sollte nur in Einzelfällen und in Abstimmung mit den Denkmalbehörden verändert werden.

allgemein								Geländer aus Edelstahl und Rollstuhlrampe neu. Belag aus Sparverblenden (Format 24/52/55). Reinigung der stark verdunkelten Ziegeloberflächen und Fugen.
Fensterbank (innen) an: Wand a	Holz	Anstrich				gut	A Erhalt	Ablagebrett vor dem Fenster an Wand a) und c) aus Hartzholz mit Klarlack
Lüftungsgitter an: Fußboden	Stahl	Anstrich				mittel	C Erhalt konzeptionell	2 Stk, in den Fensternischen an Wand c, 1 Stk unter dem Fenster an Wand a.
Sockelleisten an: Raum allgemein	Blendziegel	Anstrich				mittel	A Erhalt	Platten aus schwarzem Klinker analog Fußboden, teilw. beschädigt (Ausbrüche). Sockel in den Fensternischen im Bereich der Lüftungsgitter als Fotsetzung des Ziegelsockels gemalt, schwarz.
Ausstattung (wandfest)								
Einbauregal an: Wand a	Holz	Anstrich				gut	ohne Bindung	Aufsteller für Bücher
Tresen an: Wand b	Beton, Holz					gut	A Erhalt	Verkaufstresen Museumsshop, schalungsrauer Beton mit Deckplatte aus Holz. Sockelleiste analog Wände aus scharzen Klinkerplatten.

Schrank an: Wand c	Holz	Anstrich				mittel	A Erhalt	Wandschrank Verkaufsraum
Technisches Gerät								
Leuchten an: Decke	Metall	Anstrich				mittel	C Erhalt konzeptionell	25 Stk. in die Decke eingelassene Leuchten (jetzt mit Energiesparlampen, urps. verm. Halogen), Datierung unklar, Prinzip jedoch bauzeitlich.
Leuchten an: Decke	Metall					gut	ohne Bindung	4 Stk, ERCO Lichtsystem, Lichtschienen mit Einzelspots
Lüftungsauslass an: Decke	Metall	Anstrich				gut	A Erhalt	5 Stk., der Form nach aus der Bauzeit oder baugleich ersetzt.
Sonstiges

Möbel an: Raum allgemein	Holz	Leder			gut	A Erhalt	4 würfelförmige Sessel mit schwarzen Lederpolstern, inspiriert von den selbst hergestellten Möbeln der "Brücke"-Künstler in ihren Wohnateliers. Zur ursprünglichen Ausstattung gehörend.
--------------------------------	------	-------	--	--	-----	----------	--

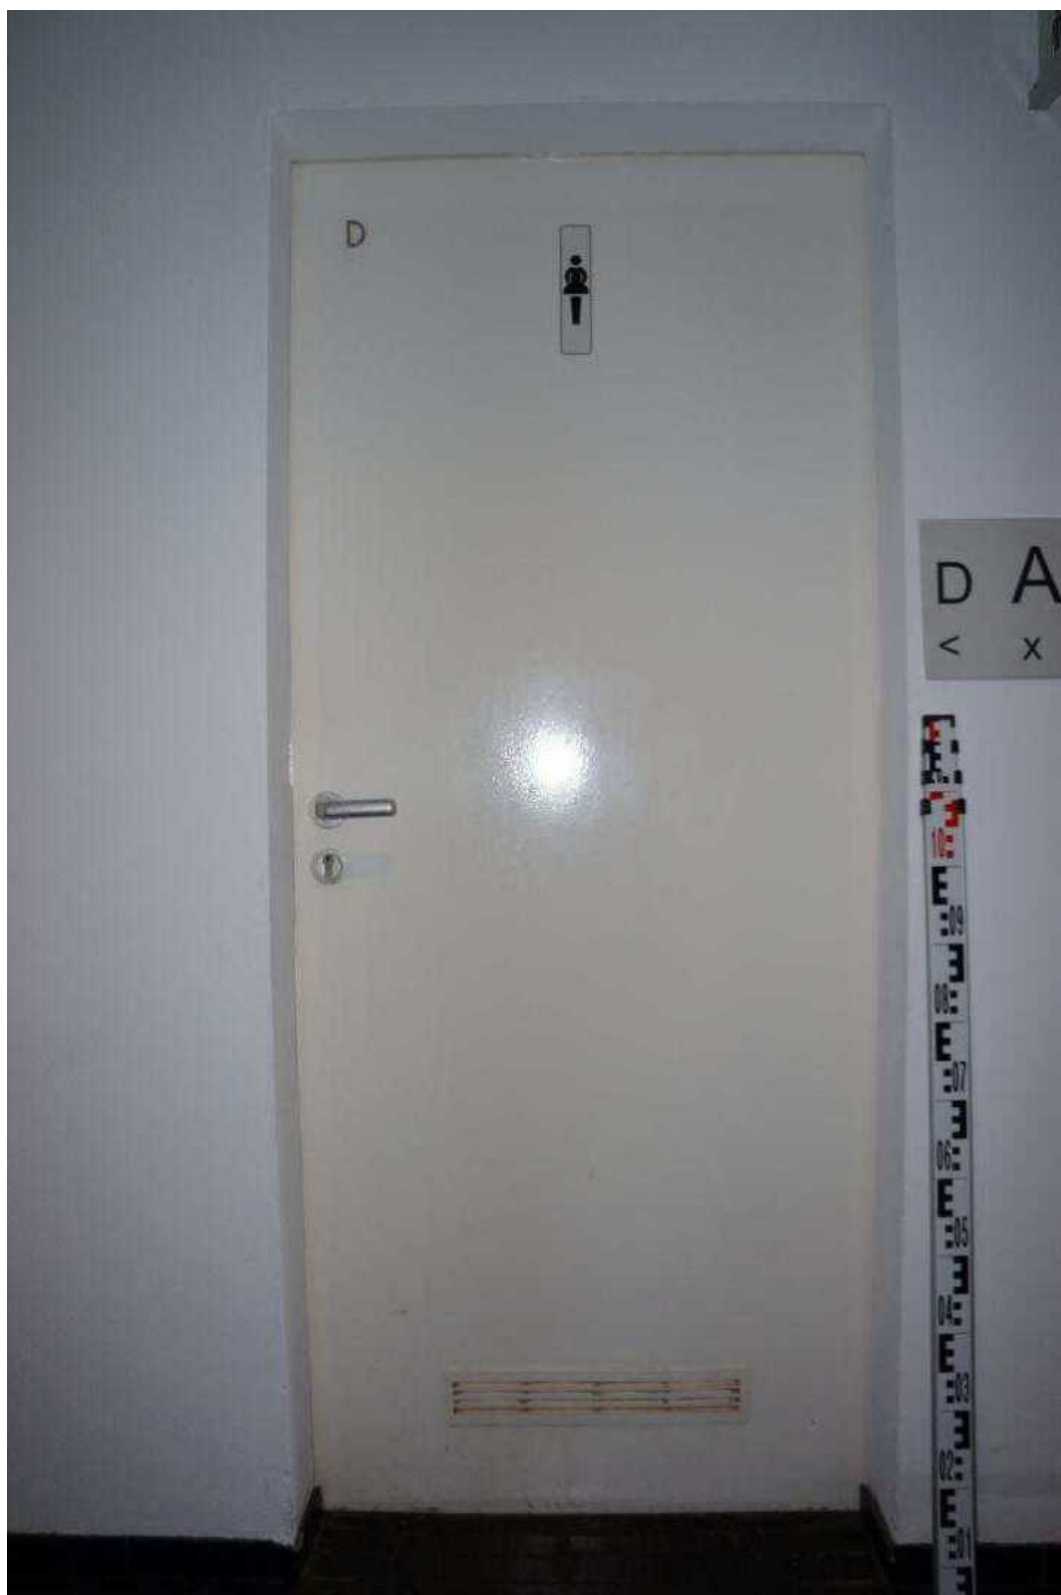
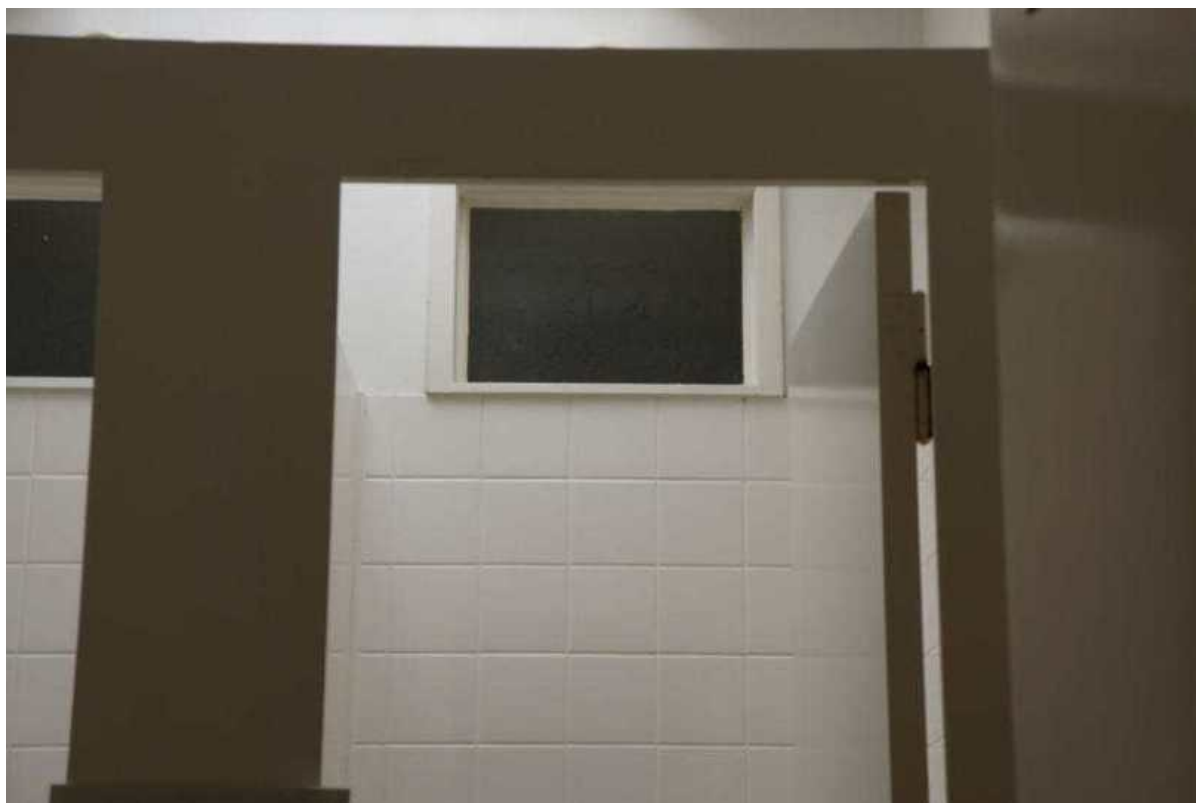
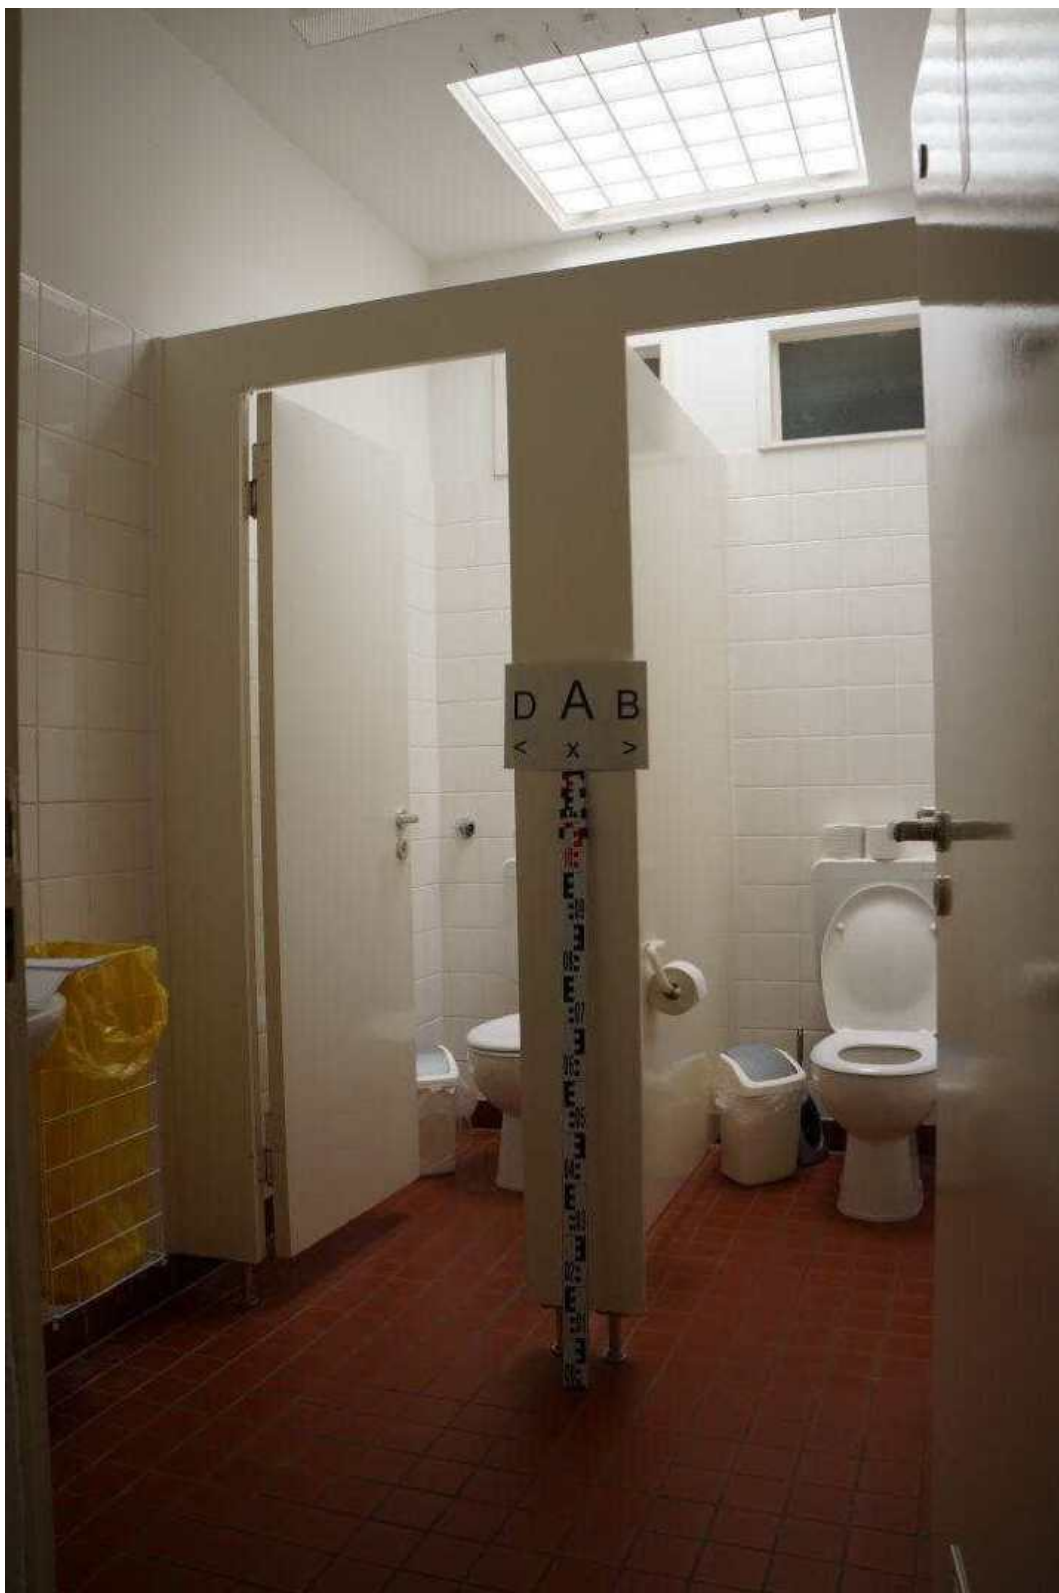
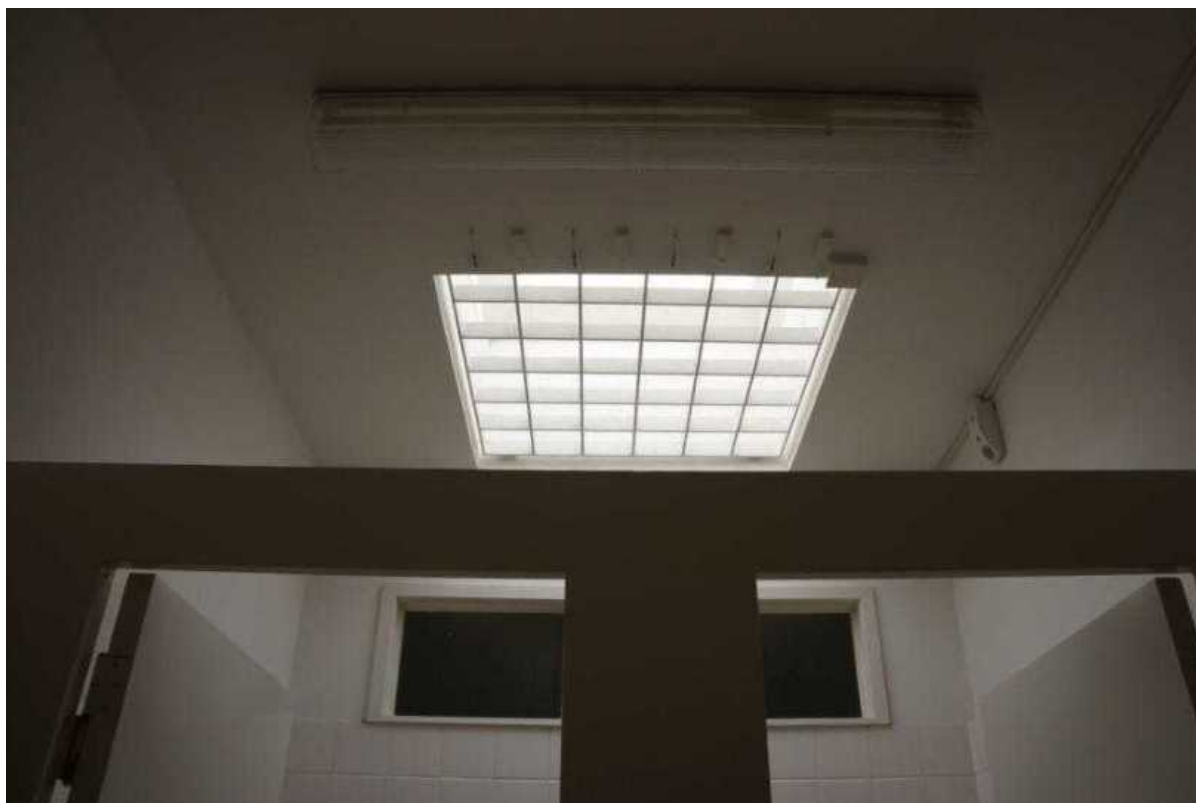
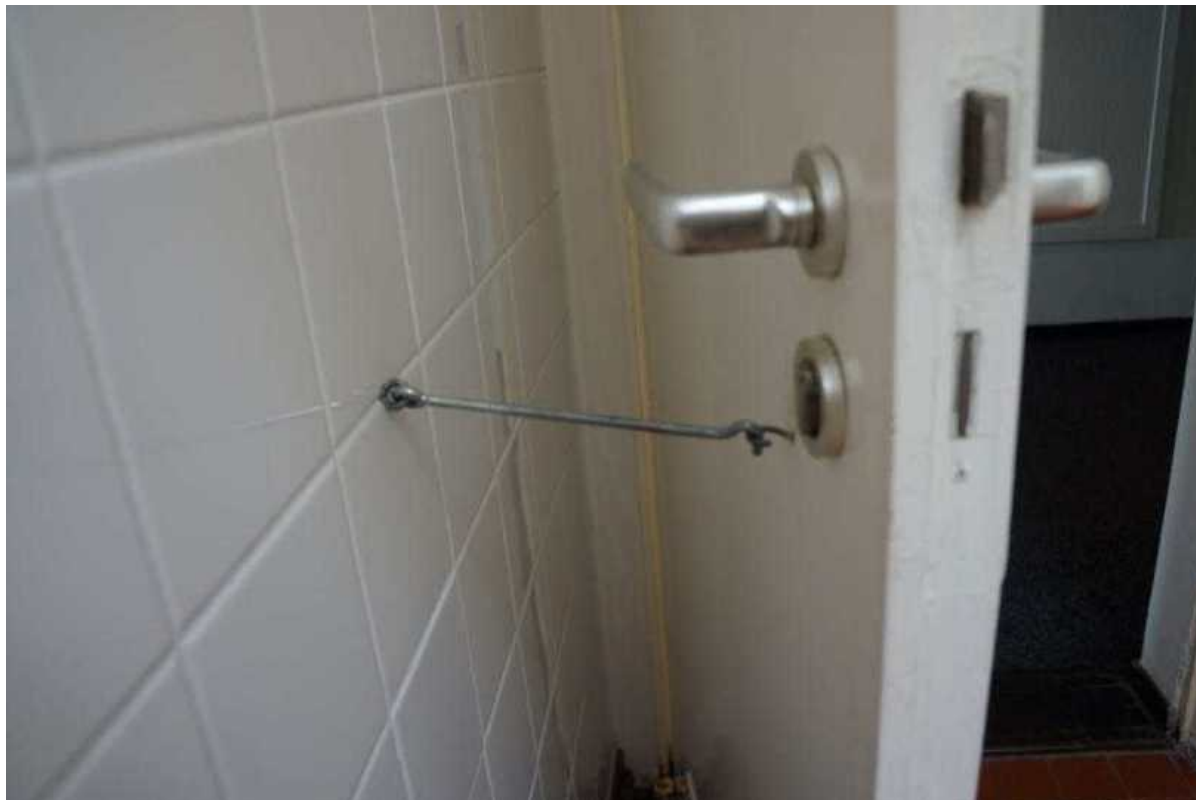
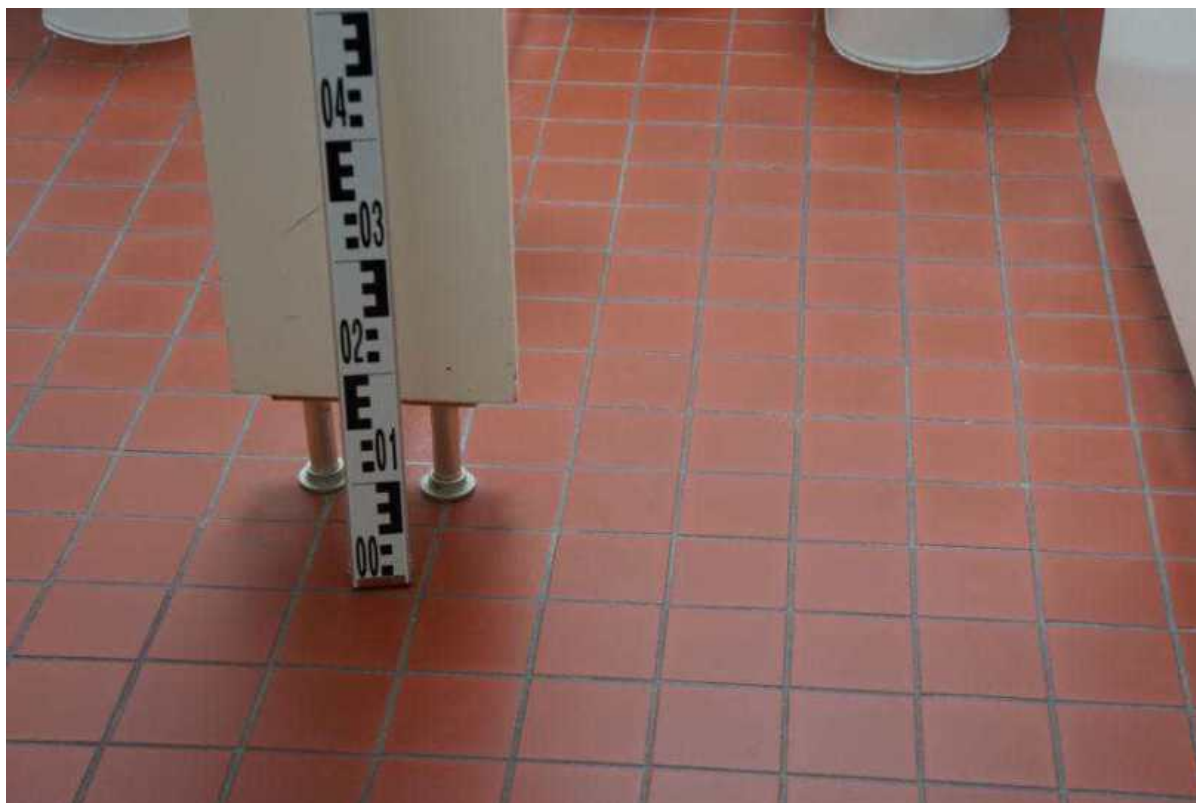
<b>Objekt:</b> Haus I	<b>Geschoss:</b> Erdgeschoss I	<b>Raum:</b> 1.09	<b>Fläche:</b> 5.90qm	<b>Deckenhöhe:</b> 3.00m
<b>Maßnahmenempfehlungen Raum:</b> Erhalt Priorität C				
<b>Besonderheiten Raum:</b> Substanzieller Erhalt der historischen Grundrissstruktur. Erhalt einzelner historischer Ausbauelemente (Fußbodenbelag, Deckenoberlicht mit Gitter, Tür). Konzeptioneller Erhalt der Wand- und Deckenoberflächen. Veränderungen, z.B. durch Hinzufügung neuer Trennwände, möglich.

Element	Träger	Fassung	Bauphasen				Zustand	Maßnahmen- empfehlung	Bemerkung
	Material	Material	-	I	II	III			
Bauliche Beschreibung									
Wand a	Kalkputz, Hartfaserplatten	Kalkfarbe					gut	C Erhalt konzeptionell	Wand erneuert in Bph2 wegen Raumteilung (R. 1.08). Oberwandflächen Kalkputz, Fliesenbelag bis OK, Trennwände aus Spanplatten mit Anstrich
Wand b	Kalkputz	Kalkfarbe					gut	C Erhalt konzeptionell	Oberwandflächen Kalkputz, Fliesenbelag bis OK
Wand c	Kalkputz	Kalkfarbe					gut	C Erhalt konzeptionell	Oberwandflächen Kalkputz, Fliesenbelag bis OK
Wand d	Kalkputz	Kalkfarbe					gut	C Erhalt konzeptionell	Oberwandflächen Kalkputz, Fliesenbelag bis OK
Fußboden	Estrich	Fliesen					gut	A Erhalt	
Decke	Kalkputz	Kalkfarbe					gut	C Erhalt konzeptionell	
Ausbau									
Tür an: Raum allgemein	Holz	Lack					gut	A Erhalt	Toilettenabteile: 2 Stk einflügelige Holztüren (Rahmen mit beiderseits Spanplatten), Blattstärke 55 mm, Holzzargen. Einlassbänder, Einsteckschlösser, Drücker- Garnituren mit Überschraubrosetten aus eloxiertem Aluminium.

Tür an: Wand c	Holz	Anstrich					gut	A Erhalt	Einflügelige Holztür (Rahmen mit beiderseits Spanplatten), Blattstärke 55 mm, Holzzargen. Einlassbänder, Einsteckschlösser, Drücker- Garnituren mit Überschraubrosetten aus eloxiertem Aluminium. Erhalt Tür inklusive bauzeitlicher Aufschrift "D"
Fenster an: Wand	Holz	Anstrich					gut	A Erhalt	2 Stk Oberlichter, vermutlich bauzeitlich, in Bph2 wieder eingebaut

a									
Fenster an: Decke	Holz	Anstrich				gut	A Erhalt	Vergittert	
Sanitär an: Raum allgemein						gut	ohne Bindung
