<b>Objekt:</b> Haus I	<b>Bereich:</b> Fassaden	<b>Fassade:</b> Nordseite
<b>Detaillierte Empfehlungen:</b> Die Fassaden der Nordseite weisen zwei Bauphasen auf. Der Bürotrakt wurde in Bph2 (1985) im Nordwesten um zwei Achsen erweitert. Dieser Anbau fügt sich harmonisch in die Umgebung ein und ist gestalterisch an das Bestandsgebäude angepasst und ist von diesem eigentlich nicht unterscheidbar. Lediglich der Sockelbereich zeigt hier nicht den schalungsrauen Sichtbeton, sondern ist am Anbau komplett mit einem Schutzblech verkleidet. Der Anbau unterliegt keiner denkmalpflegerischen Bindung, ist jedoch nur in Abstimmung mit der Denkmalbehörde in seiner Struktur veränderbar. Die Fassaden des Ursprungsbaus sind substanziell zu erhalten. Erhalt der Bauteile aus schalungsrauen Sichtbeton (Sockel, Dachtraufe, Oberlichter, etc.), bei Erneuerungsbedarf bestandsgleiche Reparatur in Material und Technik. Erhalt der bauzeitlichen Putze, bei Erneuerungsbedarf bestandsgleiche Reparatur, das heißt mit einem geeigneten, optisch und strukturell an den Originalputz angepassten neuen Putz. Erhalt der Attika-Verblechung, bei Erneuerungsbedarf bestandsgleicher Ersatz in Material und Abmessungen.

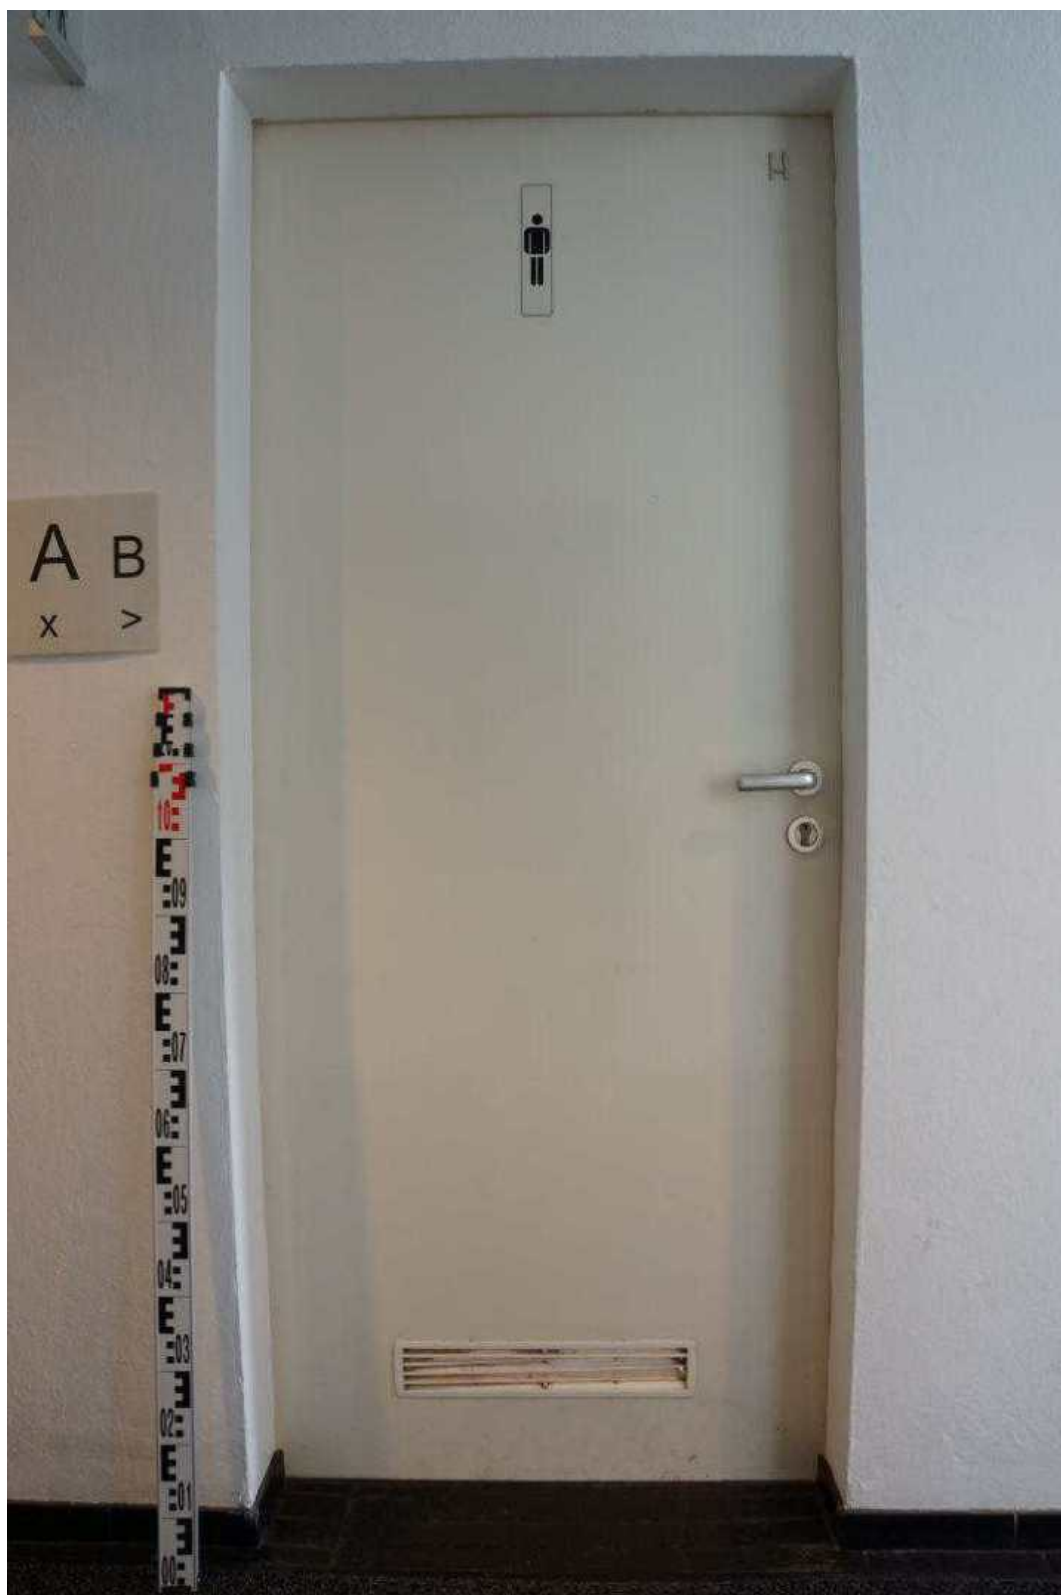
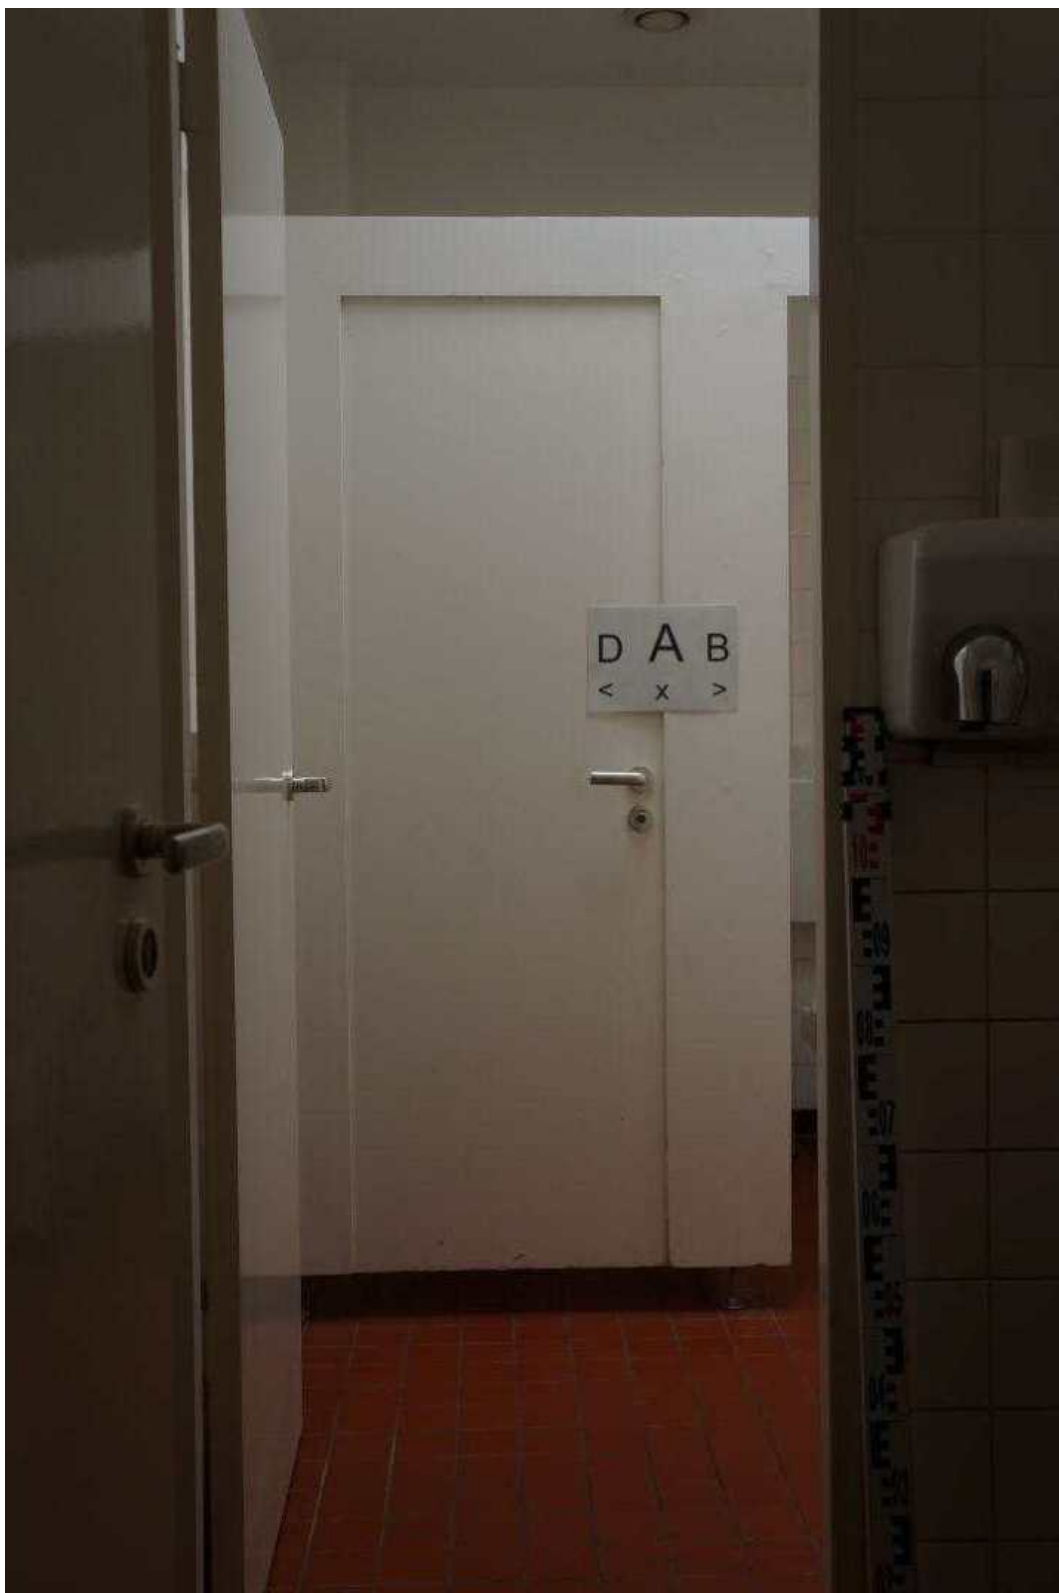
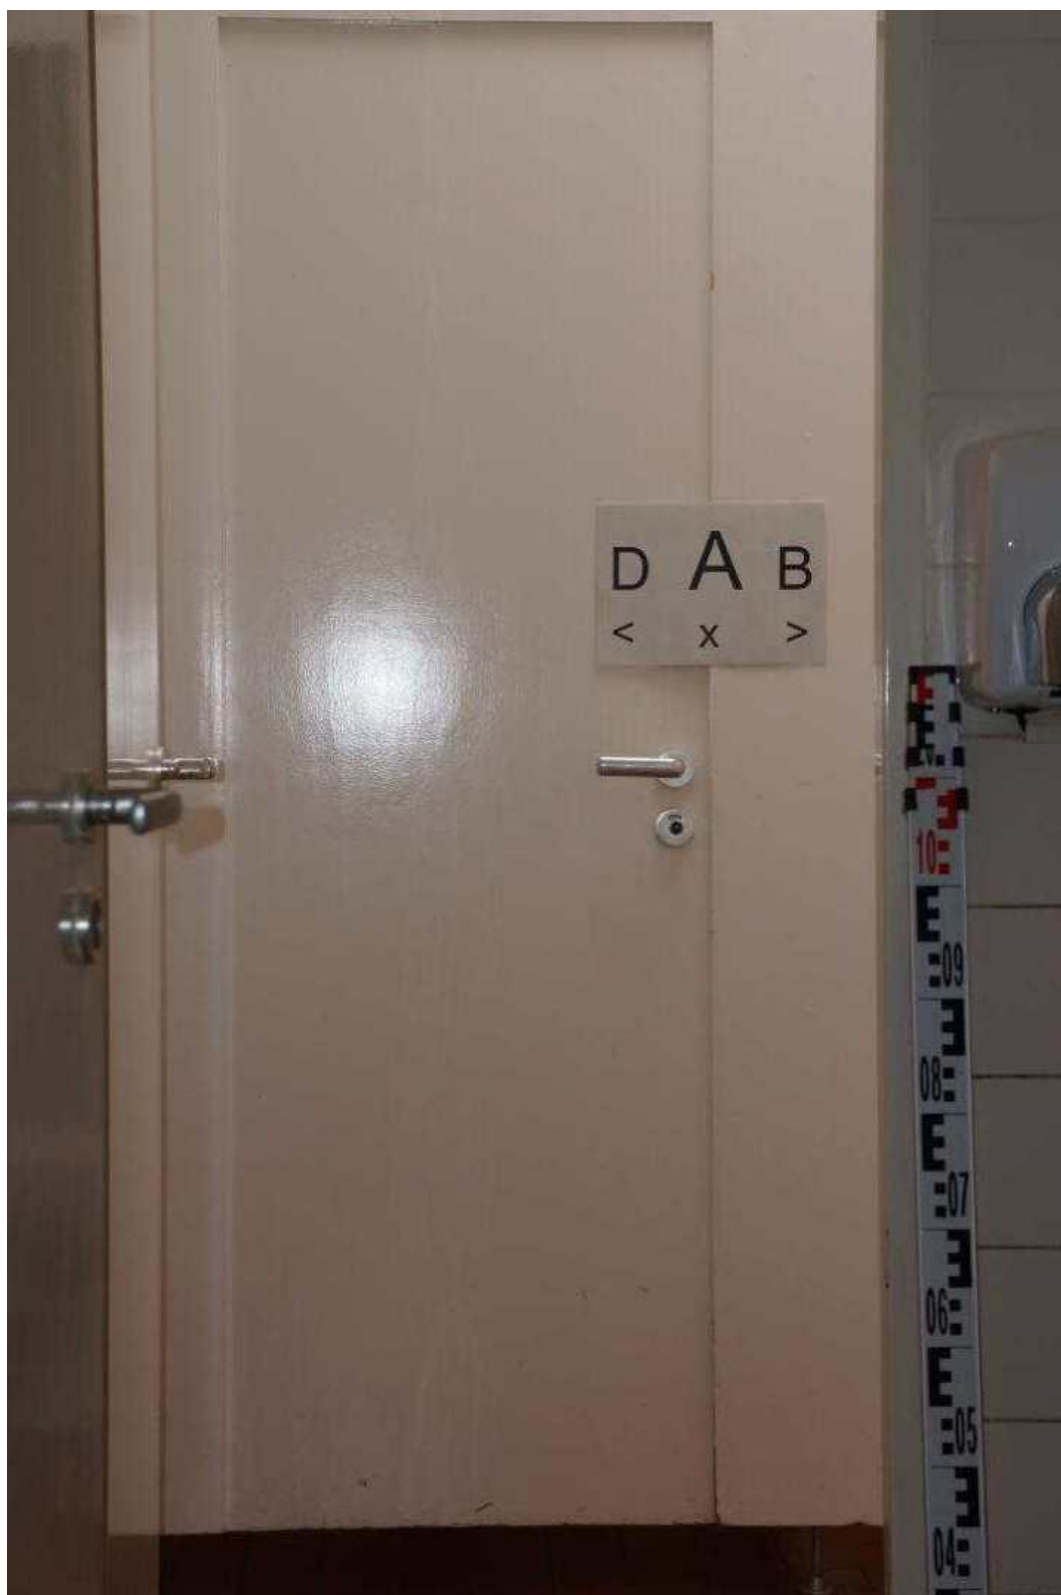
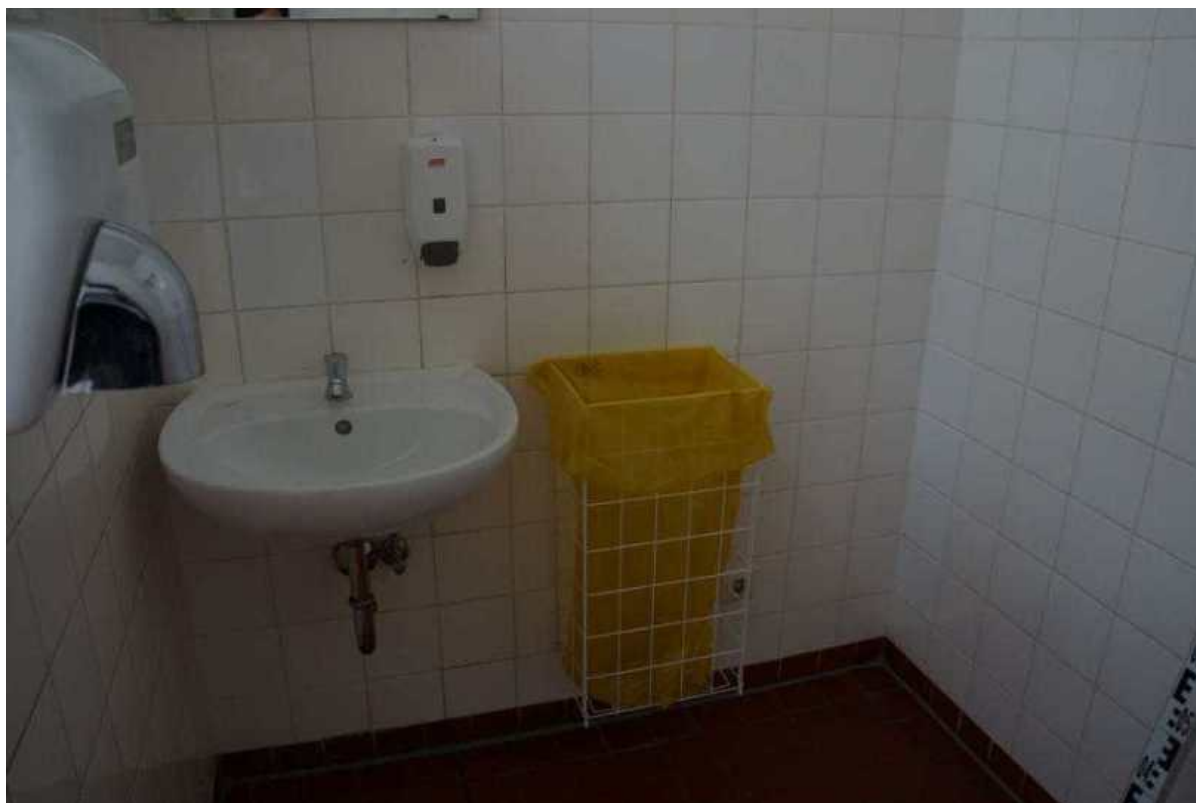
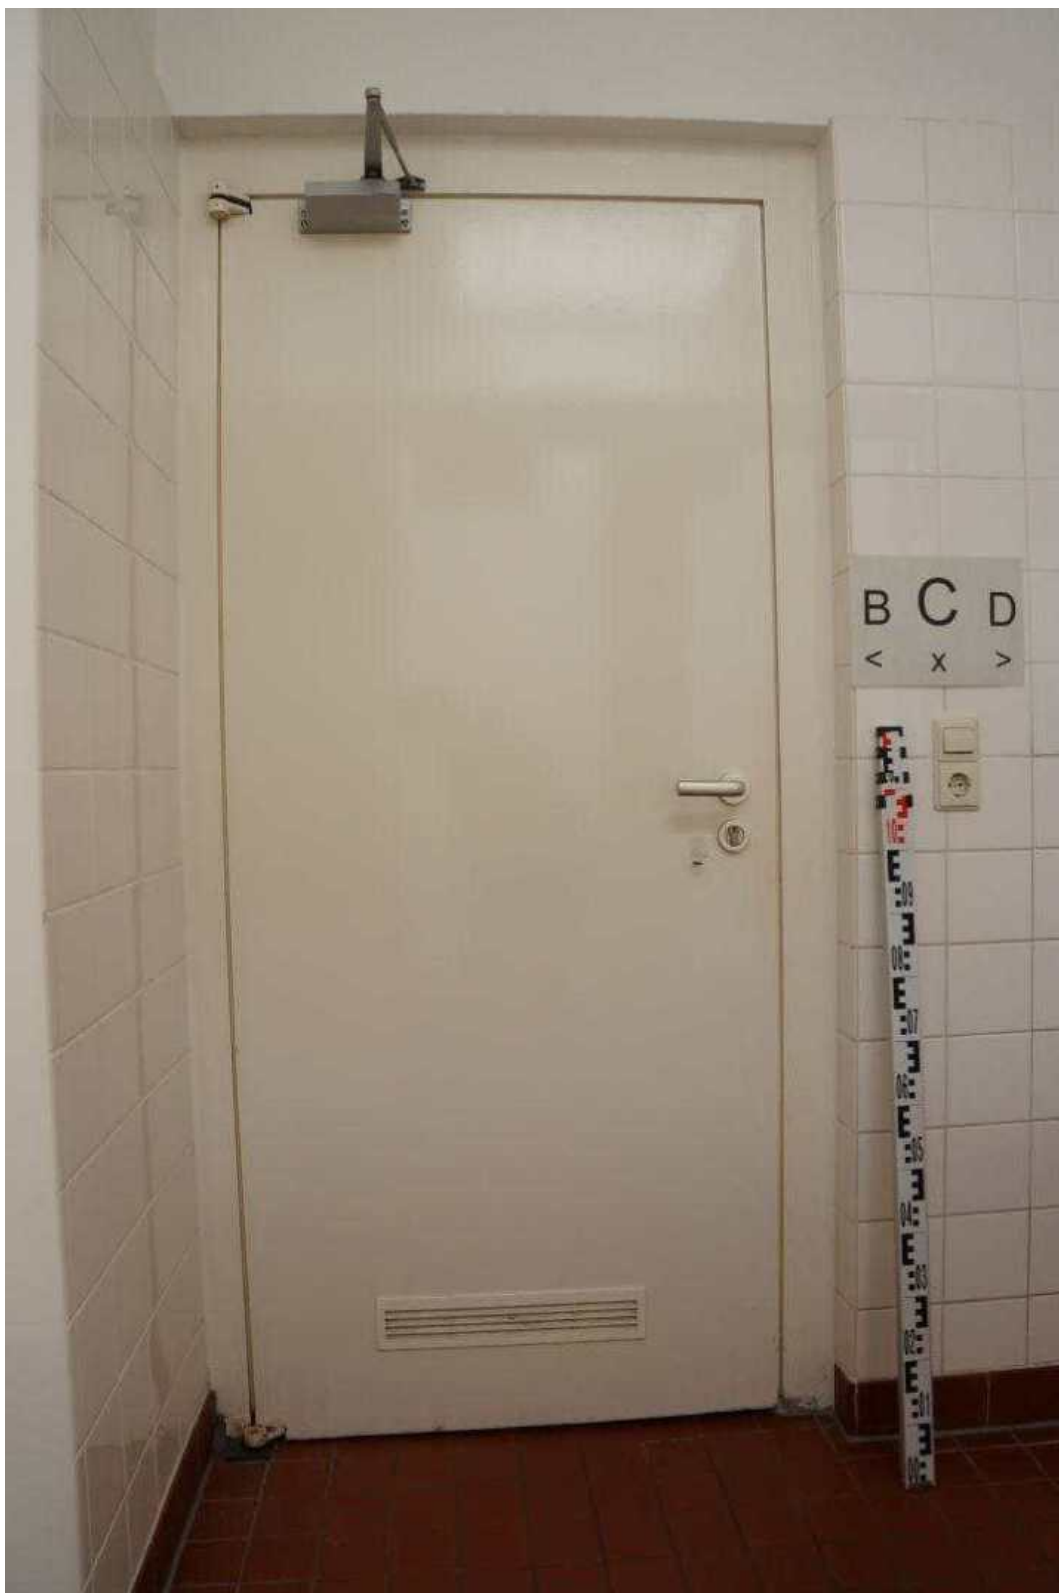
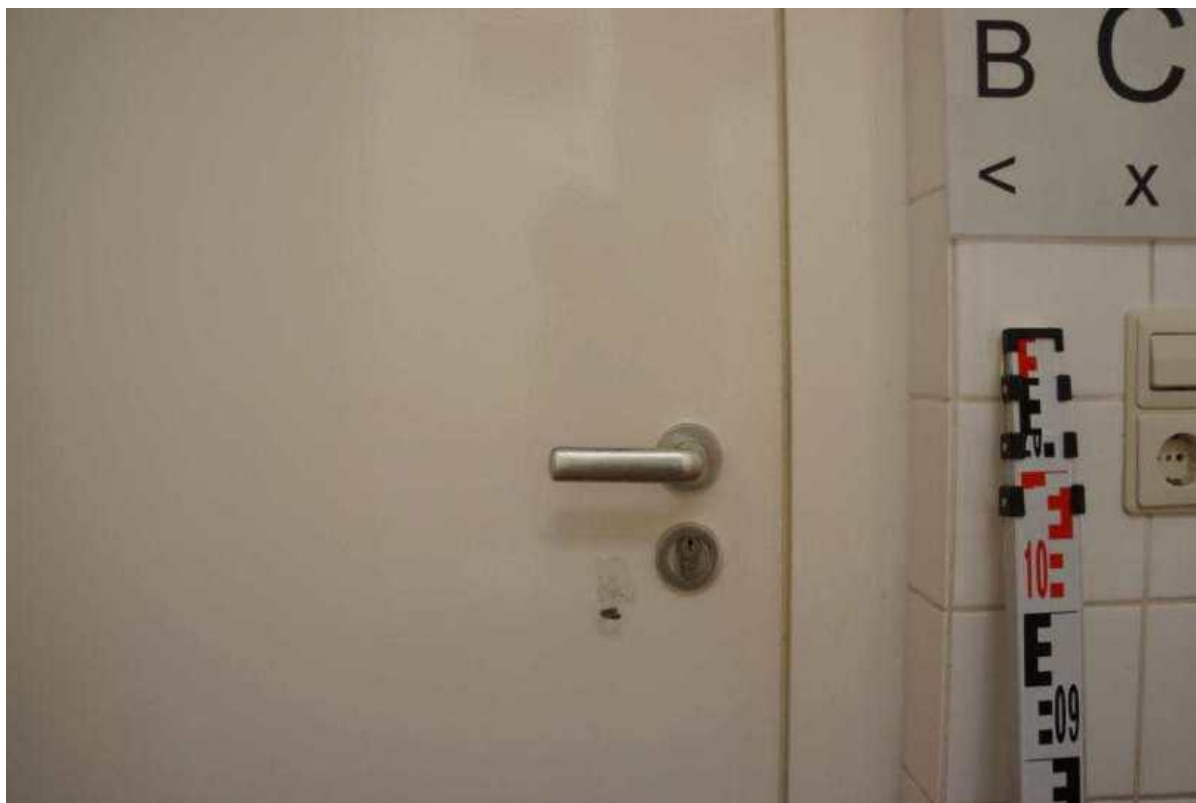
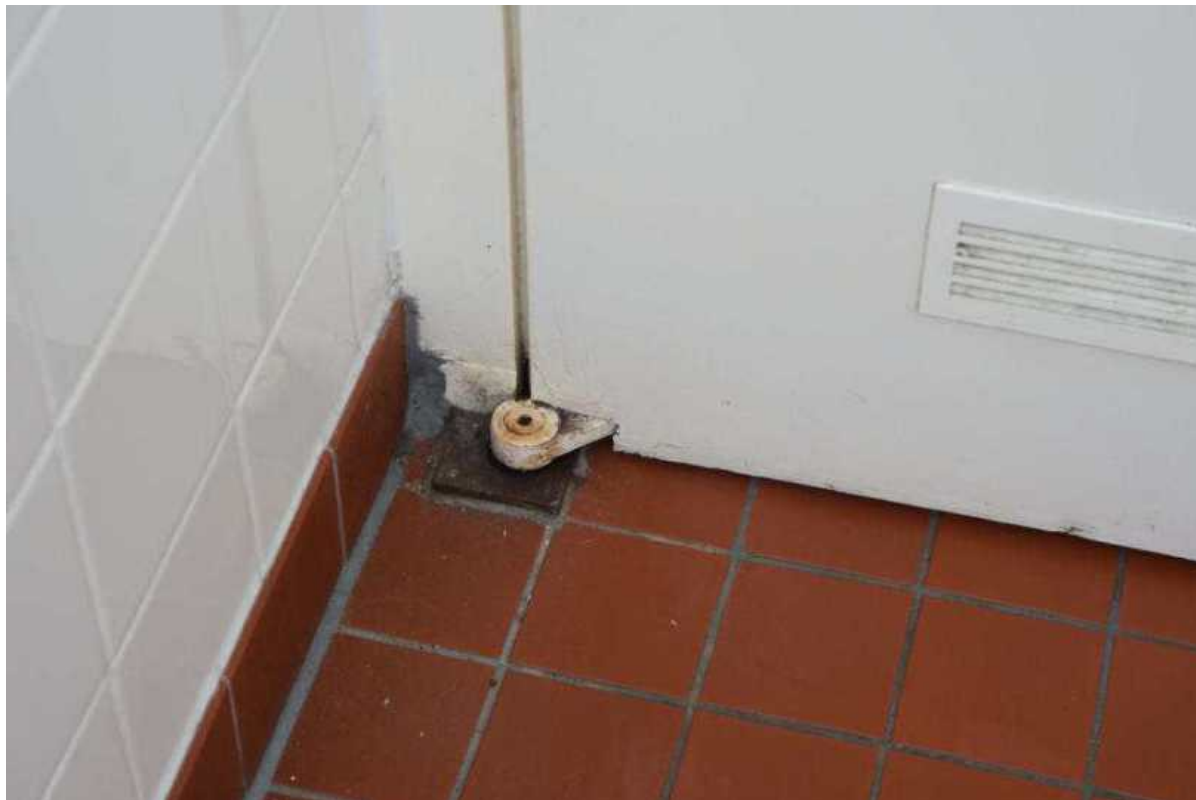
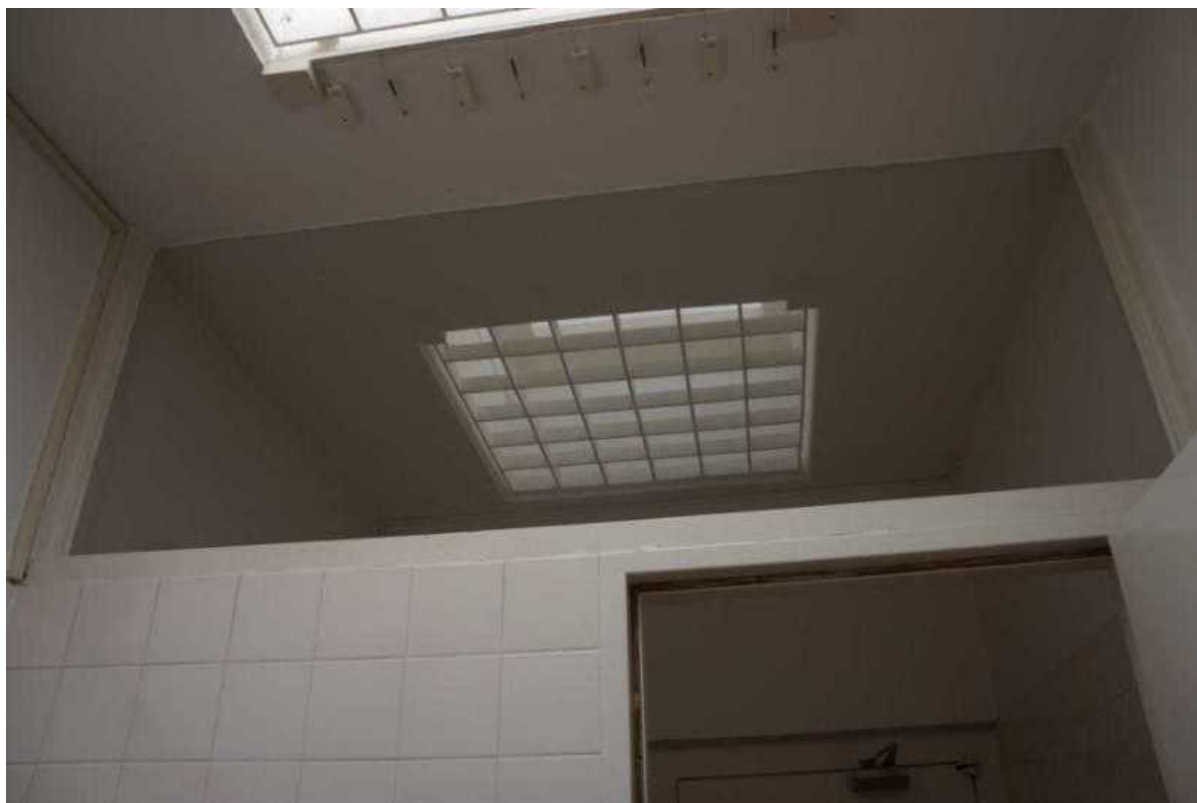
<b>Objekt:</b> Haus I	<b>Geschoss:</b> Erdgeschoss I	<b>Raum:</b> 1.10	<b>Fläche:</b> 5.64qm	<b>Deckenhöhe:</b> 3.00m
<b>Maßnahmenempfehlungen Raum:</b> Erhalt Priorität B				
<b>Besonderheiten Raum:</b> Raum ist noch unverändert in seinen Proportionen erhalten. Substanzieller Erhalt der historischen Raumstruktur. Weitestgehender Erhalt der historischen Oberflächen und Ausbauelemente. Veränderungen bei Erhaltung eines exemplarischen Bereichs im Gesamtzusammenhang (Ausstattung/Nutzung) möglich.

Element	Träger	Fassung	Bauphasen			Zustand	Maßnahmenempfehlung	Bemerkung
	Material	Material	-	I	II	III		
Bauliche Beschreibung								
Wand a	Kalkputz	Dispersionsfarbe, Fliesen				gut	C Erhalt konzeptionell	Oberwandflächen Kalkputz, Fliesenbelag bis OK
Wand a	Kalkputz, Hartfaserplatten	Fliesen				gut	C Erhalt konzeptionell	Trennwand mit Fenster, Fliesenbelag, Trennwände aus Spanplatten mit Anstrich
Wand b	Kalkputz	Anstrich, Fliesen				gut	C Erhalt konzeptionell	Oberwandflächen Kalkputz, Fliesenbelag bis OK
Wand c	Kalkputz	Anstrich, Fliesen				gut	C Erhalt konzeptionell	Oberwandflächen Kalkputz, Fliesenbelag bis OK
Wand d	Kalkputz	Anstrich, Fliesen				gut	C Erhalt konzeptionell	Oberwandflächen Kalkputz, Fliesenbelag bis OK
Fußboden	Estrich	Fliesen				gut	A Erhalt	
Decke	Kalkputz	Dispersionsfarbe				gut	C Erhalt konzeptionell	
Ausbau								
Tür an: Raum allgemein	Holz	Lack				gut	A Erhalt	Toilettenabteile: 2 Stk einflügelige Holztüren (Rahmen mit beiderseits Spanplatten), Blattstärke 55 mm, Holzzargen. Einlassbänder, Einsteckschlösser, Drückergarnituren mit Überschraubrosetten aus eloxiertem Aluminium.

Tür an: Wand c	Holz	Lack				gut	A Erhalt	Einflügelige Holztür (Rahmen mit beiderseits Spanplatten), Blattstärke 55 mm, in Holzwand. Einlassbänder, Einsteckschlösser, Drückergarnituren mit Überschraubrosetten aus eloxiertem Aluminium. Mit bauzeitlicher Aufschrift "H".
Fenster an: Wand	Stahl	Anstrich				gut	A Erhalt	Oberlicht aus U-Stahl, fest verglast.

a									
Fenster an: Decke	Holz	Anstrich				gut	A Erhalt	Oberlicht, vergittert	
Sanitär an: Raum allgemein						mittel	ohne Bindung

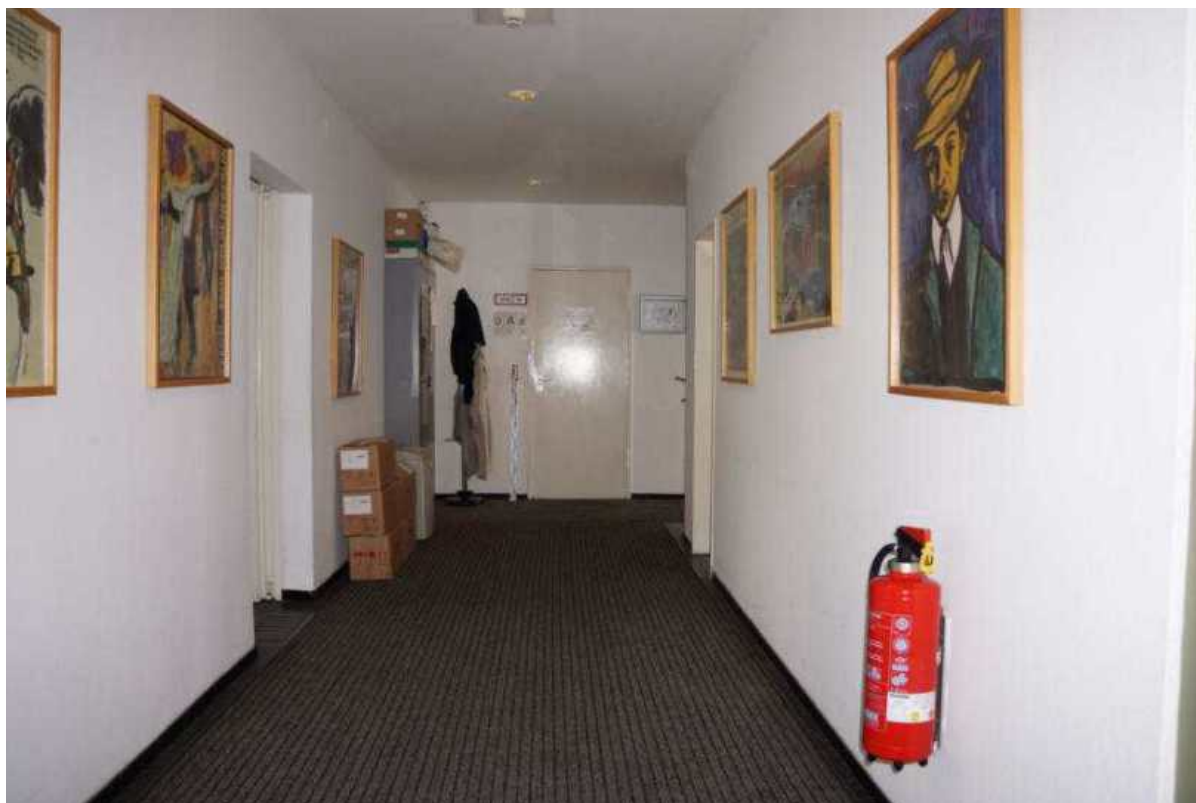
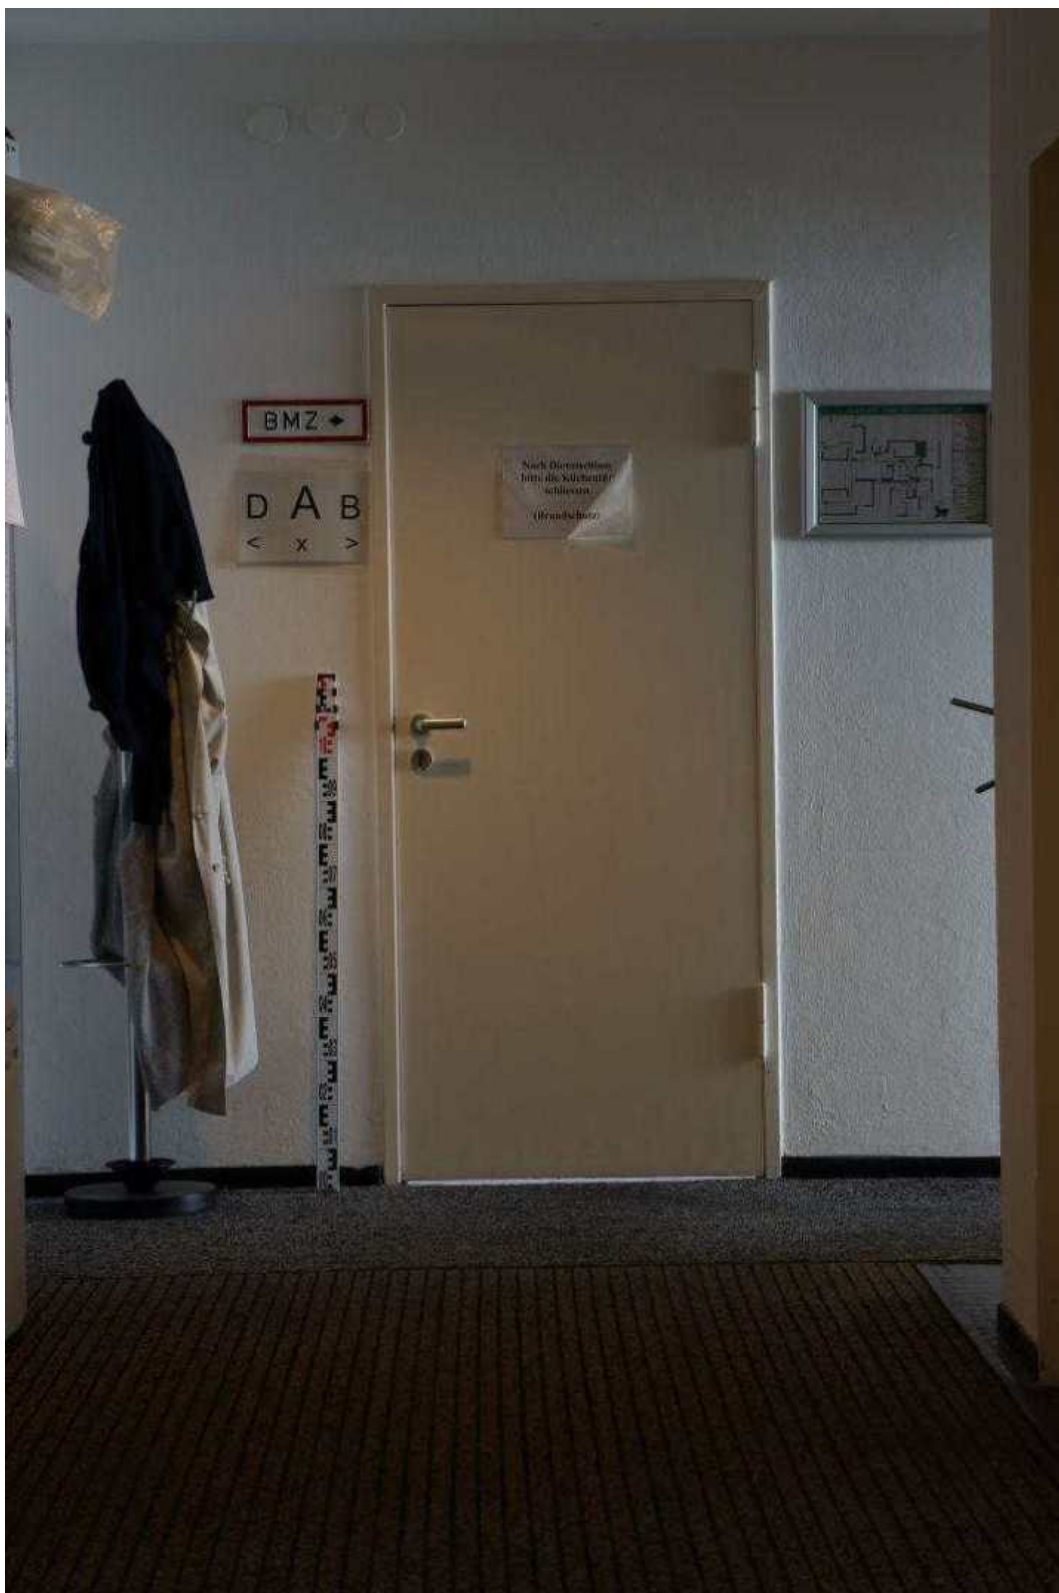
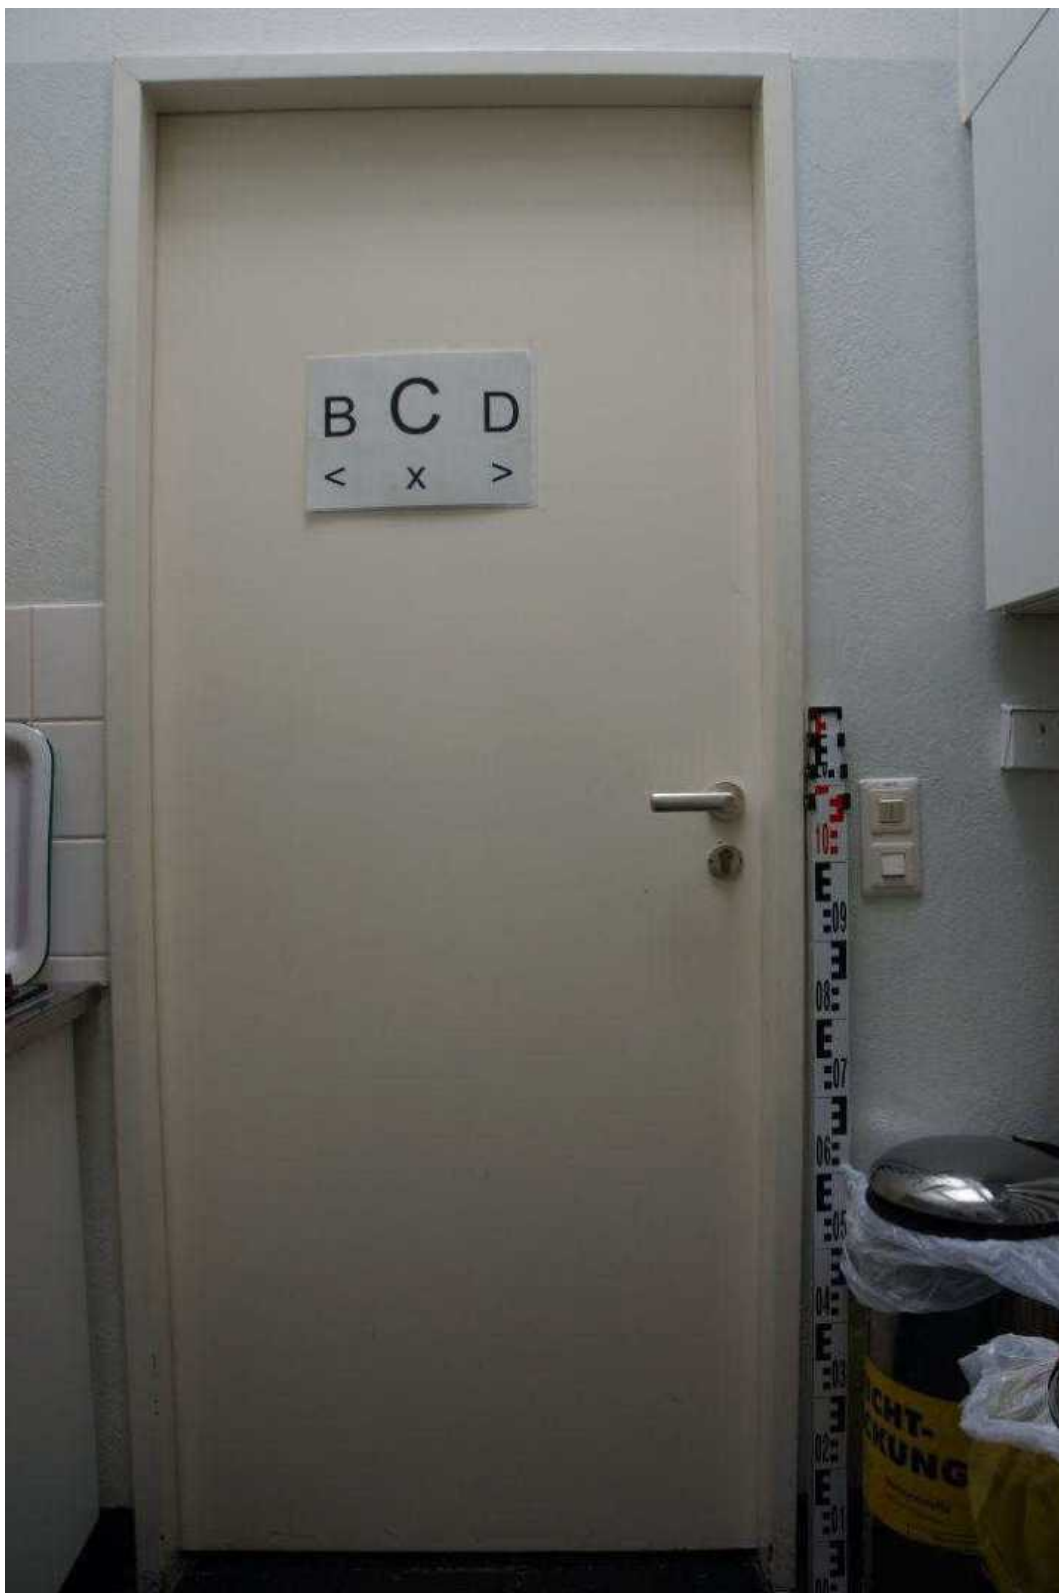
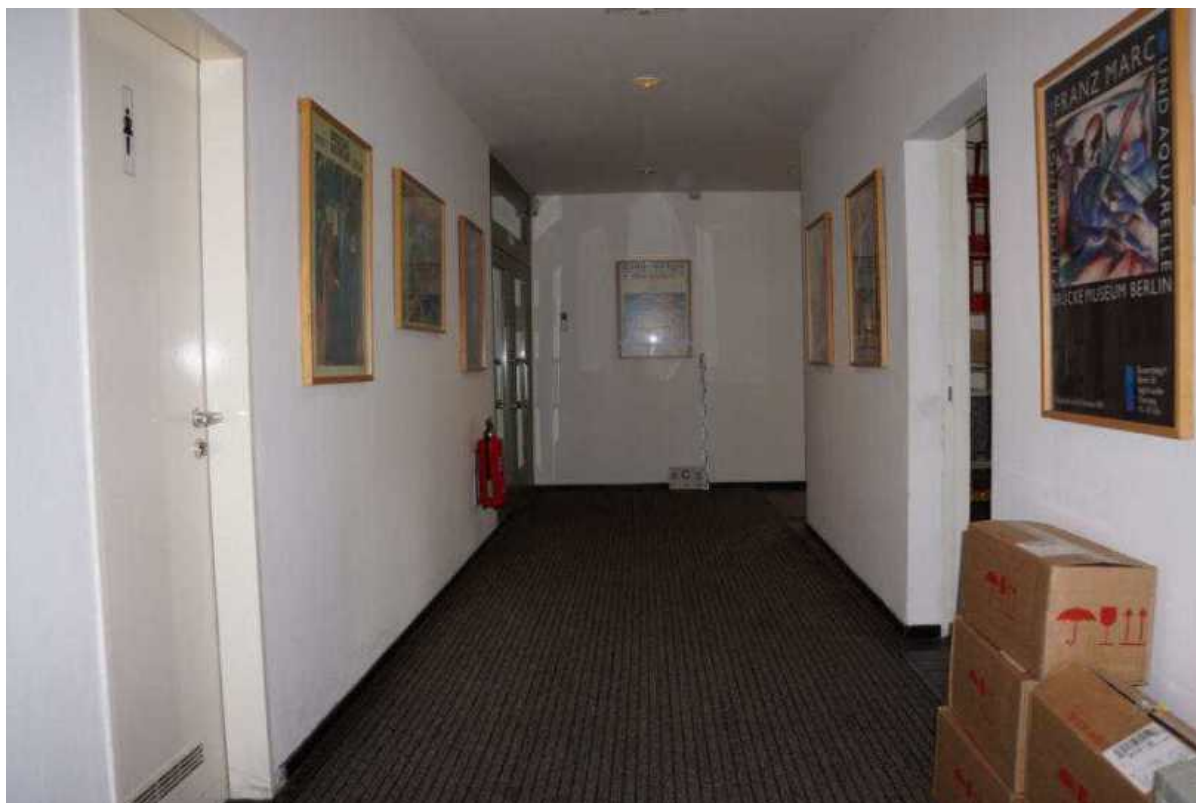
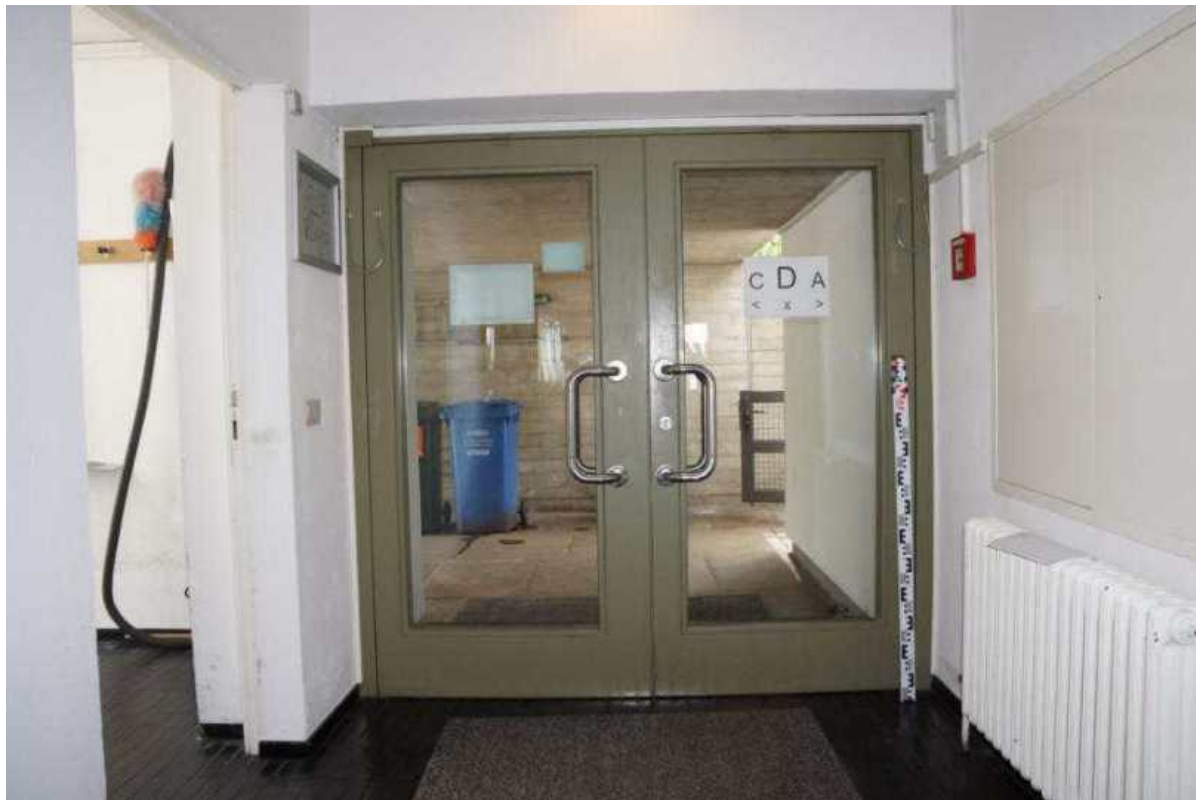
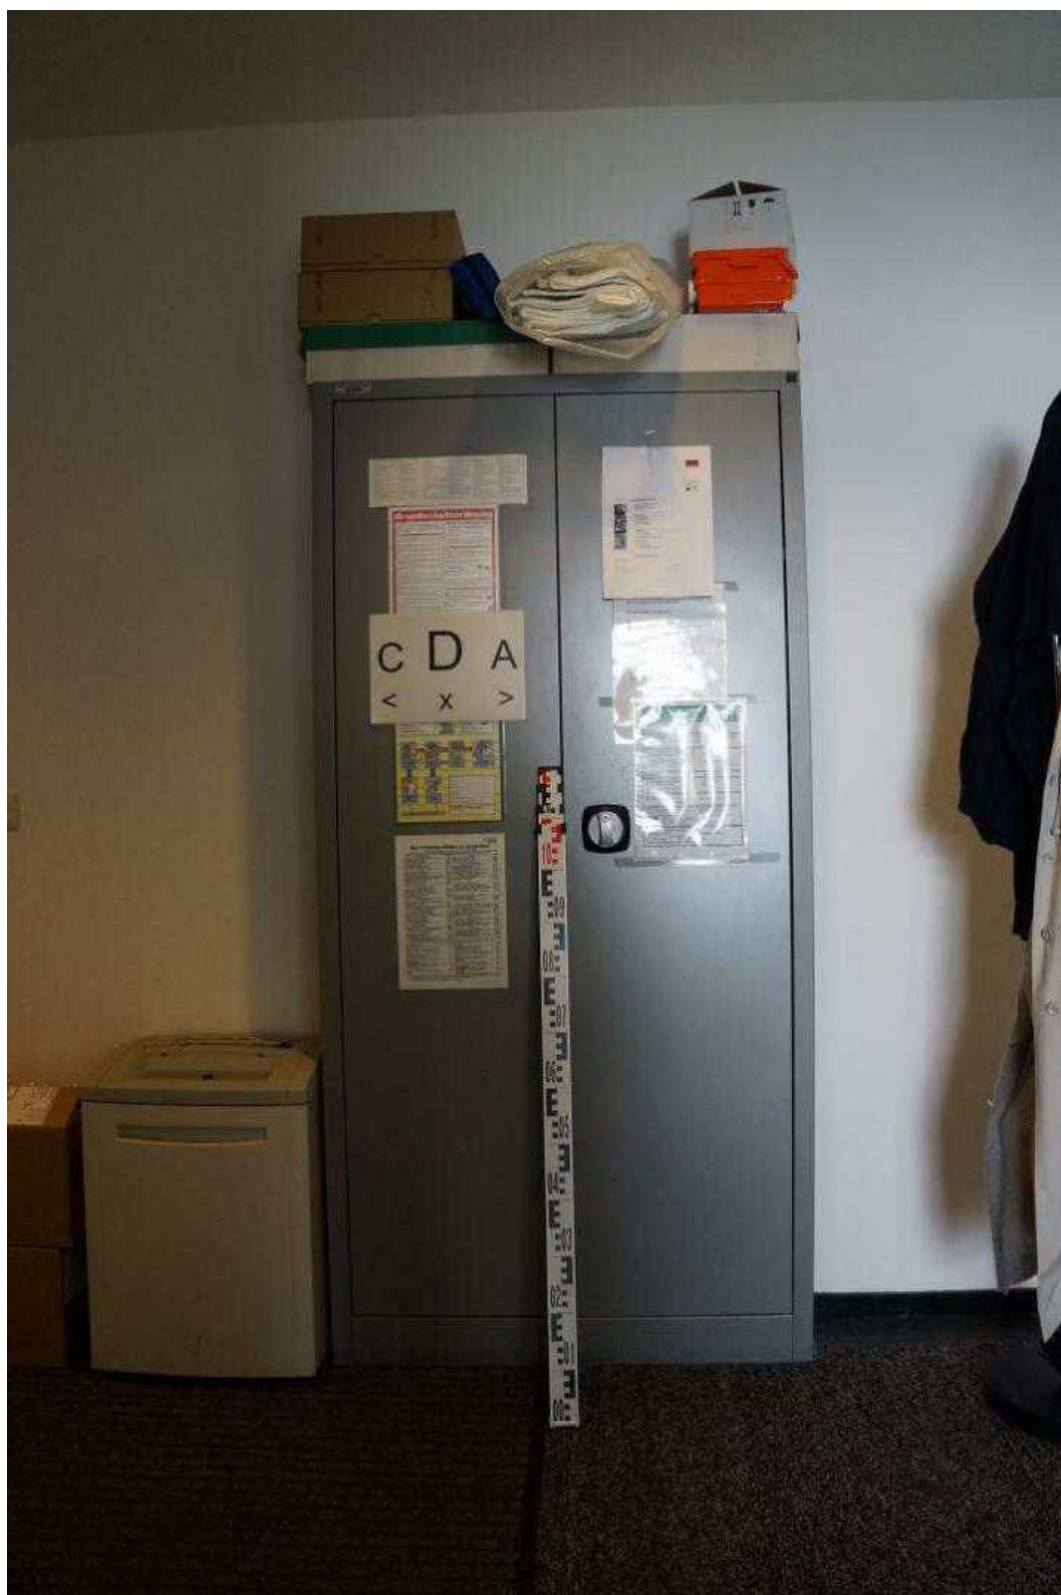
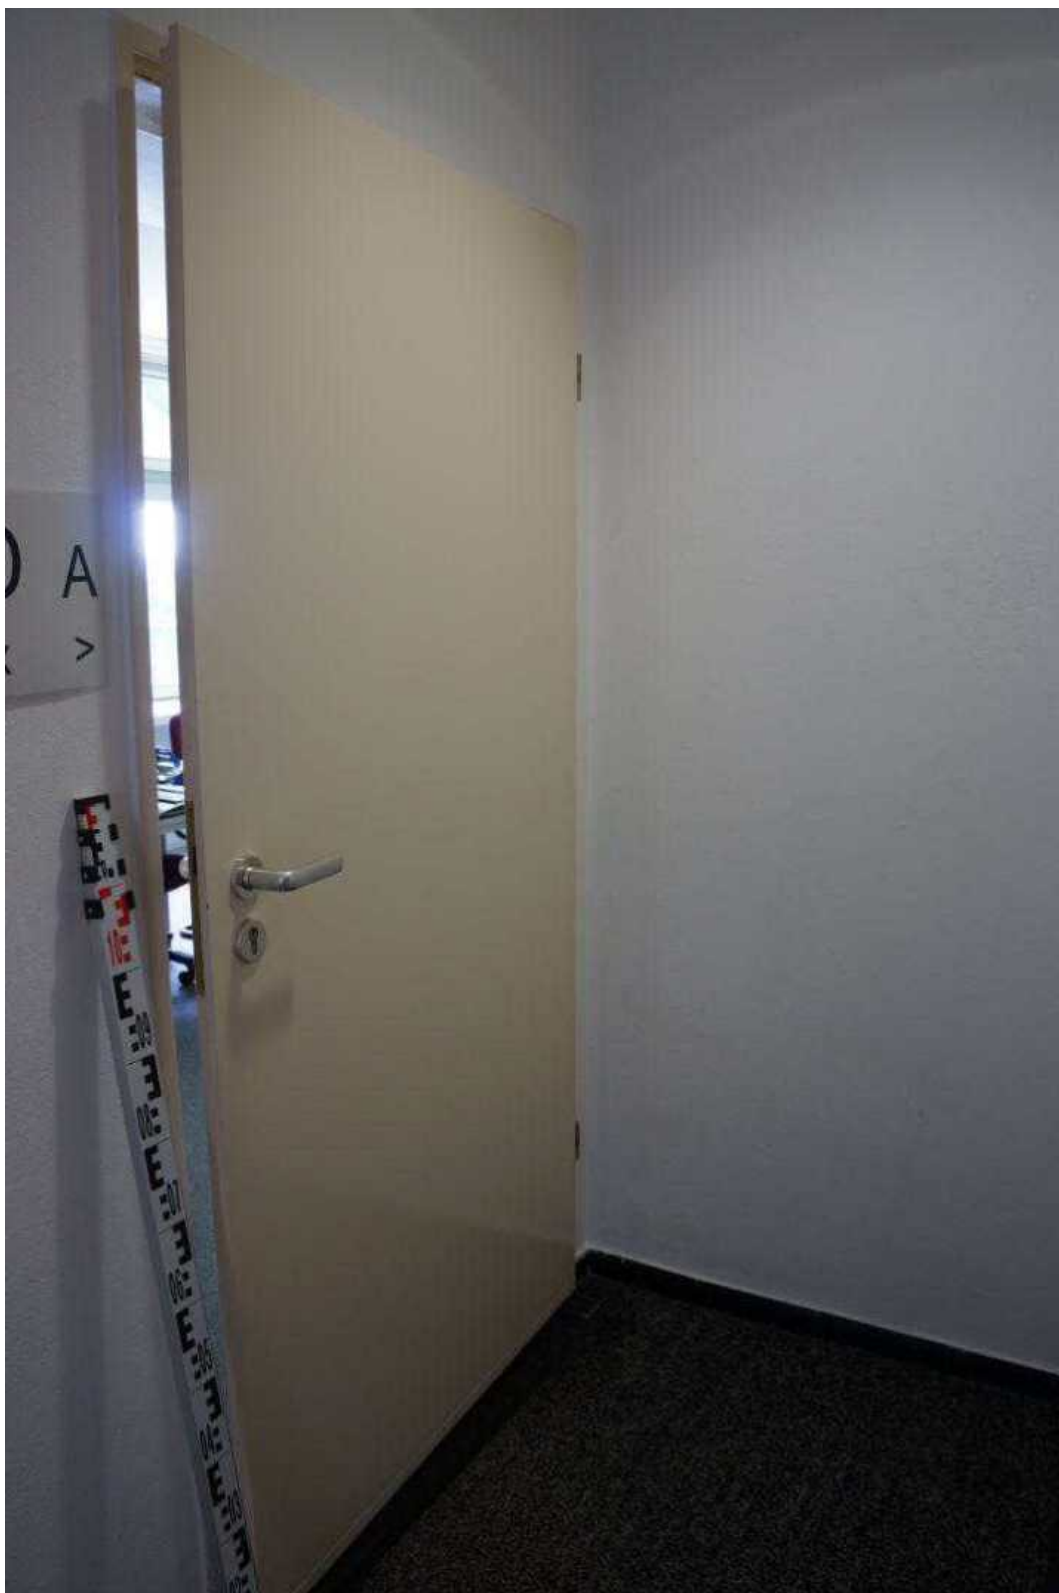
<b>Objekt:</b> Haus I	<b>Geschoss:</b> Erdgeschoss I	<b>Raum:</b> 1.11	<b>Fläche:</b> 35.93qm	<b>Deckenhöhe:</b> 2.61m
<b>Maßnahmenempfehlungen Raum:</b> Erhalt Priorität B				
<b>Besonderheiten Raum:</b> Substanzieller Erhalt der historischen Raumstruktur aus Bph1. Weitestgehender Erhalt der historischen Oberflächen und Ausbauelemente. Veränderungen bei Erhaltung eines exemplarischen Bereichs im Gesamtzusammenhang (Ausstattung/Nutzung) möglich. Der Flurteil des Erweiterungsbaus aus Bph 2 ohne Bindung.

Element	Träger	Fassung	Bauphasen				Zustand	Maßnahmen-empfehlung	Bemerkung
	Material	Material	-	I	II	III			
Bauliche Beschreibung									
Wand a	Kalkputz	Dispersionsfarbe					gut	C Erhalt konzeptionell	
Wand b	Kalkputz	Dispersionsfarbe					gut	C Erhalt konzeptionell	
Wand c	Kalkputz	Dispersionsfarbe					gut	C Erhalt konzeptionell	
Wand d	Kalkputz	Dispersionsfarbe					gut	C Erhalt konzeptionell	
Fußboden	Estrich	Teppichboden, Ziegelpflaster					gut	A Erhalt R	Belag aus Sparverblendern (Format 240/52/55) bauzeitlich. Reinigung der stark verdunkelten Ziegeloberflächen und Fugen. Aufliegender Teppich ohne Bindung.
Decke	Rabitz	Dispersionsfarbe					gut	C Erhalt konzeptionell	
Ausbau									
Tür an: Wand a	Holz	Lack					gut	A Erhalt	Küchentür. Holztür (Rahmen mit beiderseits Spanplatten), Blattstärke 55 mm, ursprünglich Holzzarge, jetzt Stahlblech-Umfassungszarge. Einlassbänder, Einsteckschlösser, Drücker-Garnituren mit Überschraubrossetten aus eloxiertem Aluminium.

Tür an: Wand d	Holz	Lack					gut	A Erhalt	Tür vermutlich bauzeitlich oder baugleicher Nachbau, im Anbautrakt, in Bph2 versetzt. Holztür (Rahmen mit beiderseits Spanplatten), Blattstärke 55 mm, ursprünglich Holzzarge, jetzt Stahlblech-Umfassungszarge. Einlassbänder, Einsteckschlösser, Drücker-

Garnituren mit Überschraubrossetten aus eloxiertem Aluminium.
Tür an: Wand d						keine Angabe	A Erhalt	Hinter Metallschrank ehem. Tür oder Türöffnung zu Raum 1.04, Tür zugestellt oder vermauert, nicht einsehbar
Tür an: Wand d	Holz	Lack				gut	A Erhalt	Eingangstür Nebentrakt. Holztüren für Isolierglas, zweiflügelig, Holzzargen. Holzrahmen außen 20 mm Außensperrholz (AW 100), innen 19 mm Feinspanplatte aufgeleimt.
Sockelleisten an: Raum allgemein	Kalkputz	Fliesen				mittel	A Erhalt
