<b>Objekt:</b> Haus I	<b>Bereich:</b> Fassaden	<b>Fassade:</b> Nordseite
<b>Detaillierte Empfehlungen:</b> Die Fassaden der Nordseite weisen zwei Bauphasen auf. Der Bürotrakt wurde in Bph2 (1985) im Nordwesten um zwei Achsen erweitert. Dieser Anbau fügt sich harmonisch in die Umgebung ein und ist gestalterisch an das Bestandsgebäude angepasst und ist von diesem eigentlich nicht unterscheidbar. Lediglich der Sockelbereich zeigt hier nicht den schalungsrauen Sichtbeton, sondern ist am Anbau komplett mit einem Schutzblech verkleidet. Der Anbau unterliegt keiner denkmalpflegerischen Bindung, ist jedoch nur in Abstimmung mit der Denkmalbehörde in seiner Struktur veränderbar. Die Fassaden des Ursprungsbaus sind substanziell zu erhalten. Erhalt der Bauteile aus schalungsrauen Sichtbeton (Sockel, Dachtraufe, Oberlichter, etc.), bei Erneuerungsbedarf bestandsgleiche Reparatur in Material und Technik. Erhalt der bauzeitlichen Putze, bei Erneuerungsbedarf bestandsgleiche Reparatur, das heißt mit einem geeigneten, optisch und strukturell an den Originalputz angepassten neuen Putz. Erhalt der Attika-Verblechung, bei Erneuerungsbedarf bestandsgleicher Ersatz in Material und Abmessungen.

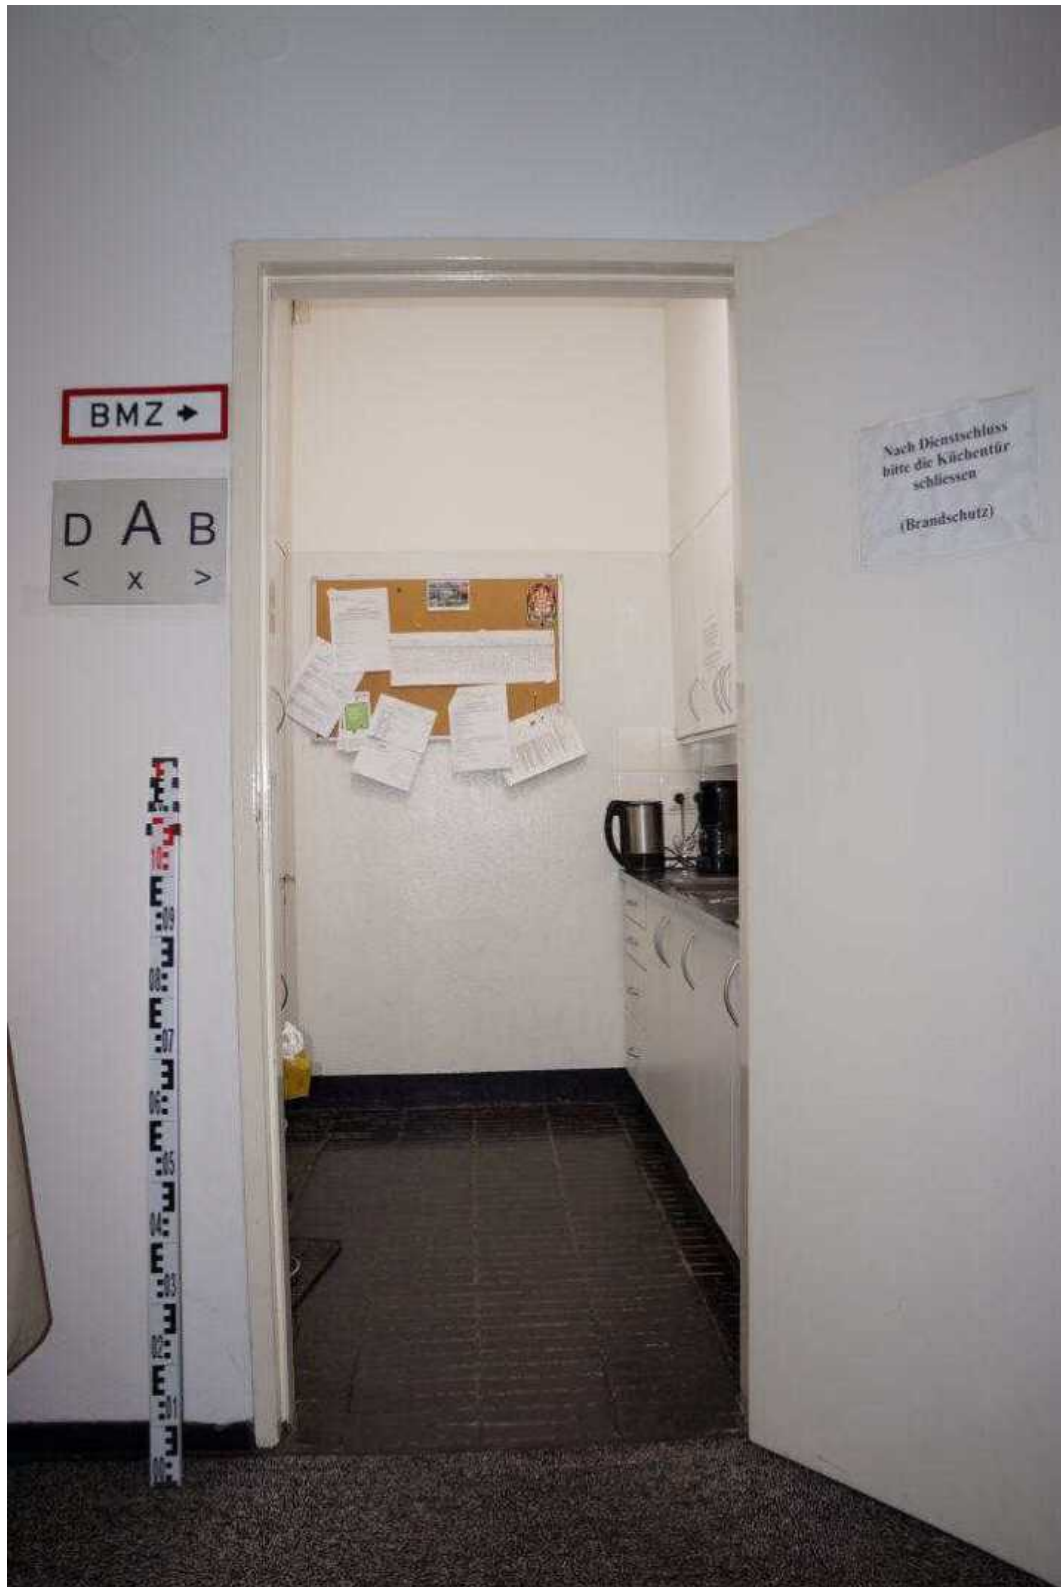
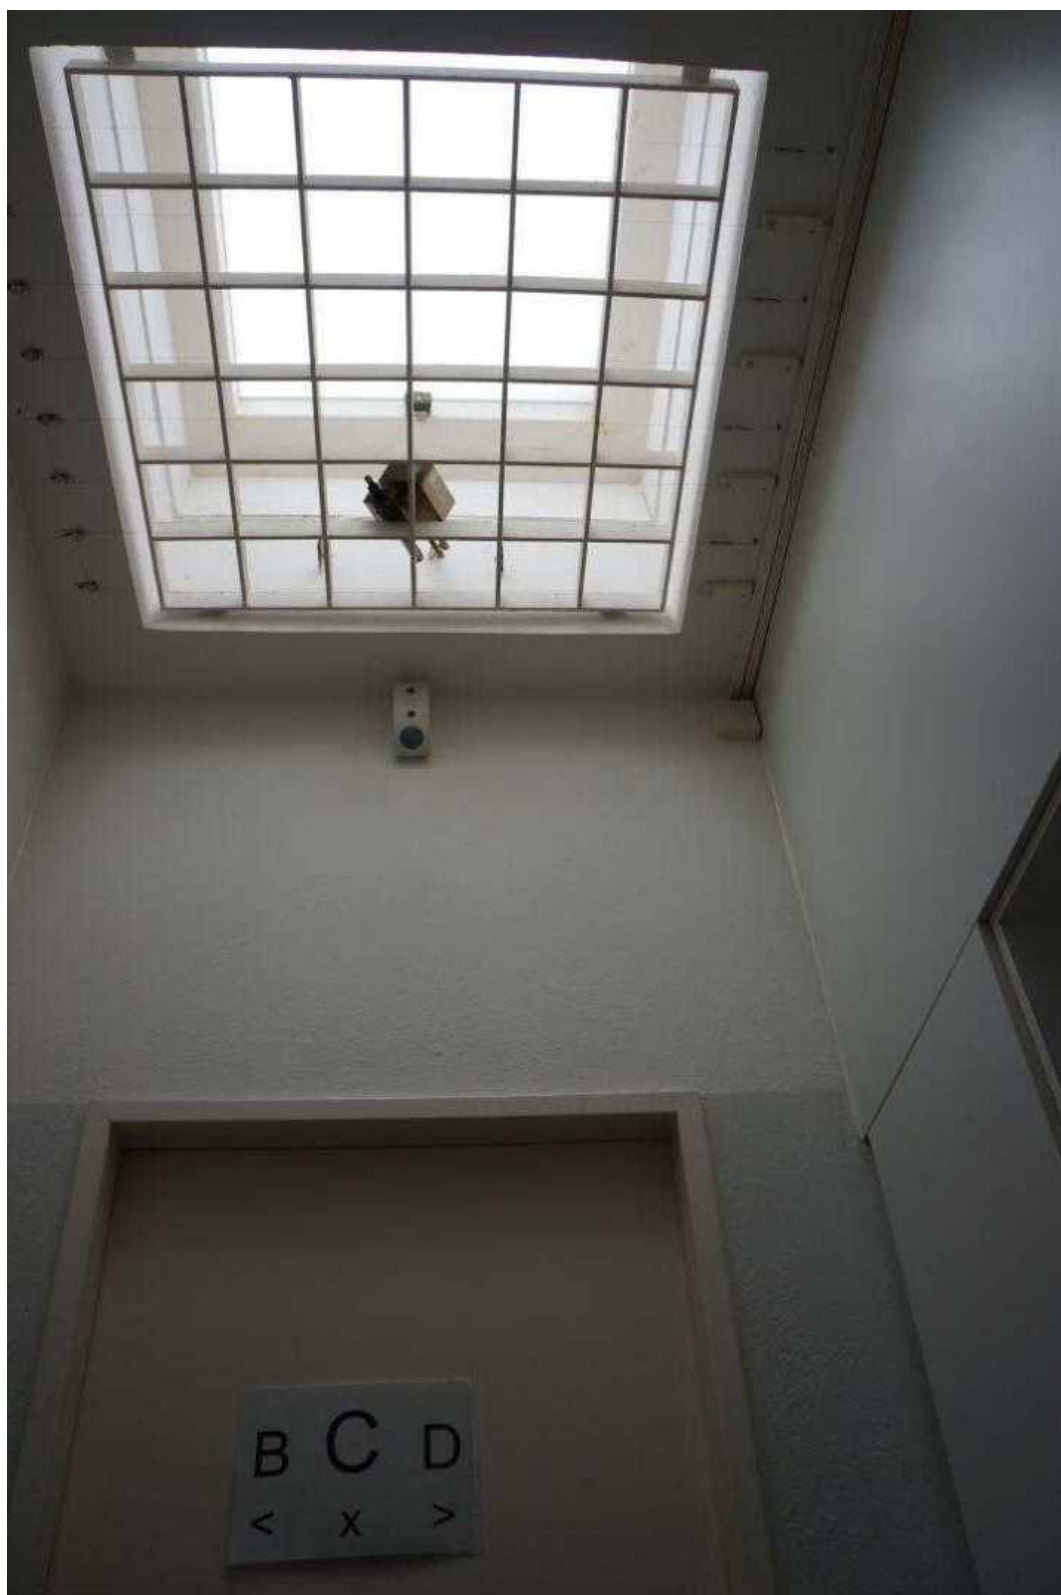
<b>Objekt:</b> Haus I	<b>Geschoss:</b> Erdgeschoss I	<b>Raum:</b> 1.12	<b>Fläche:</b> 4.50qm	<b>Deckenhöhe:</b> 3.01m
<b>Maßnahmenempfehlungen Raum:</b> Erhalt Priorität C				
<b>Besonderheiten Raum:</b> Substanzieller Erhalt der historischen Grundrissstruktur. Erhalt einzelner historischer Ausbauelemente (Fußbodenbelag, Deckenoberlicht mit Gitter, Tür). Konzeptioneller Erhalt der Wand- und Deckenoberflächen. Veränderungen, z.B. durch Hinzufügung neuer Trennwände, möglich.

Element	Träger	Fassung	Bauphasen				Zustand	Maßnahmen- empfehlung	Bemerkung
	Material	Material	-	I	II	III			
Bauliche Beschreibung									
Wand a	Kalkputz	Dispersionsfarbe					gut	C Erhalt konzeptionell	
Wand b	Kalkputz	Dispersionsfarbe					gut	C Erhalt konzeptionell	
Wand c	Kalkputz	Dispersionsfarbe					gut	C Erhalt konzeptionell	
Wand d	Kalkputz	Dispersionsfarbe					gut	C Erhalt konzeptionell	
Fußboden	Estrich	Ziegelpflaster					mittel	A Erhalt	schwarze Klinker
Decke	Gipskarton	Dispersionsfarbe					gut	C Erhalt konzeptionell	
Ausbau									
Fenster an: Decke	Holz, Metall	Lack					gut	A Erhalt	Oberlicht, vergittert

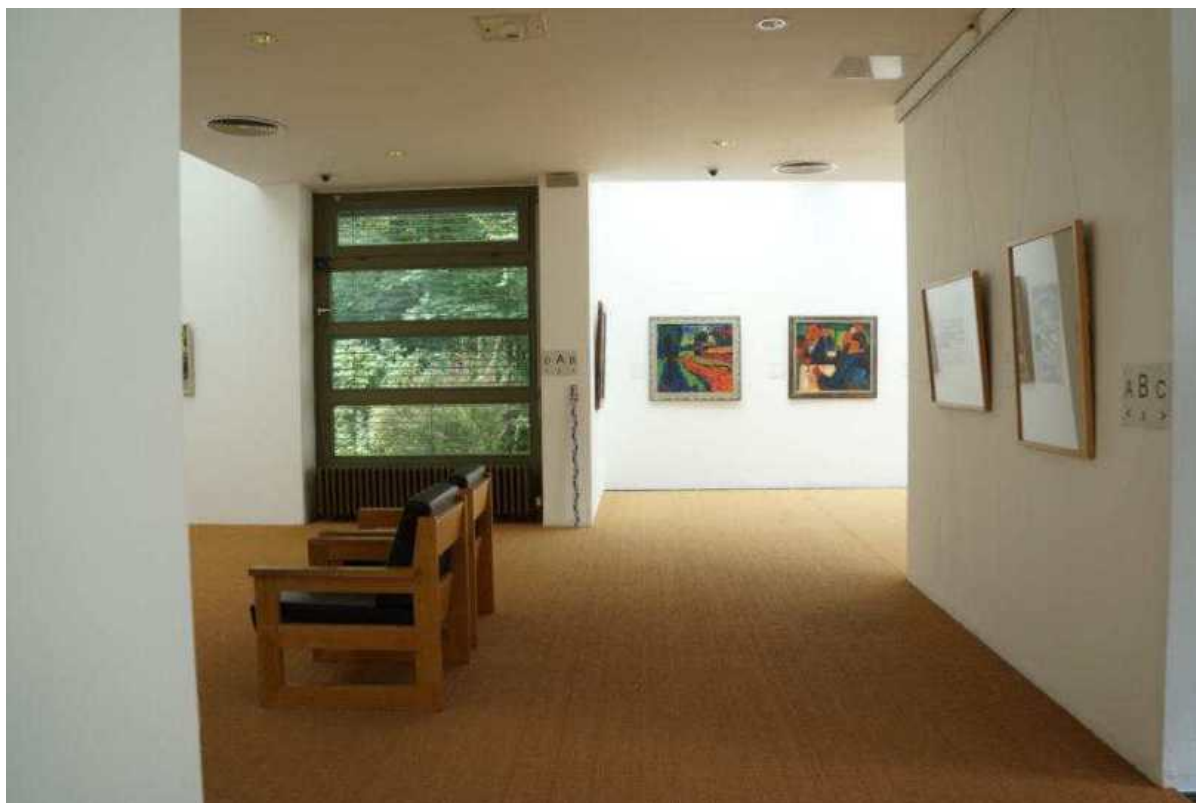
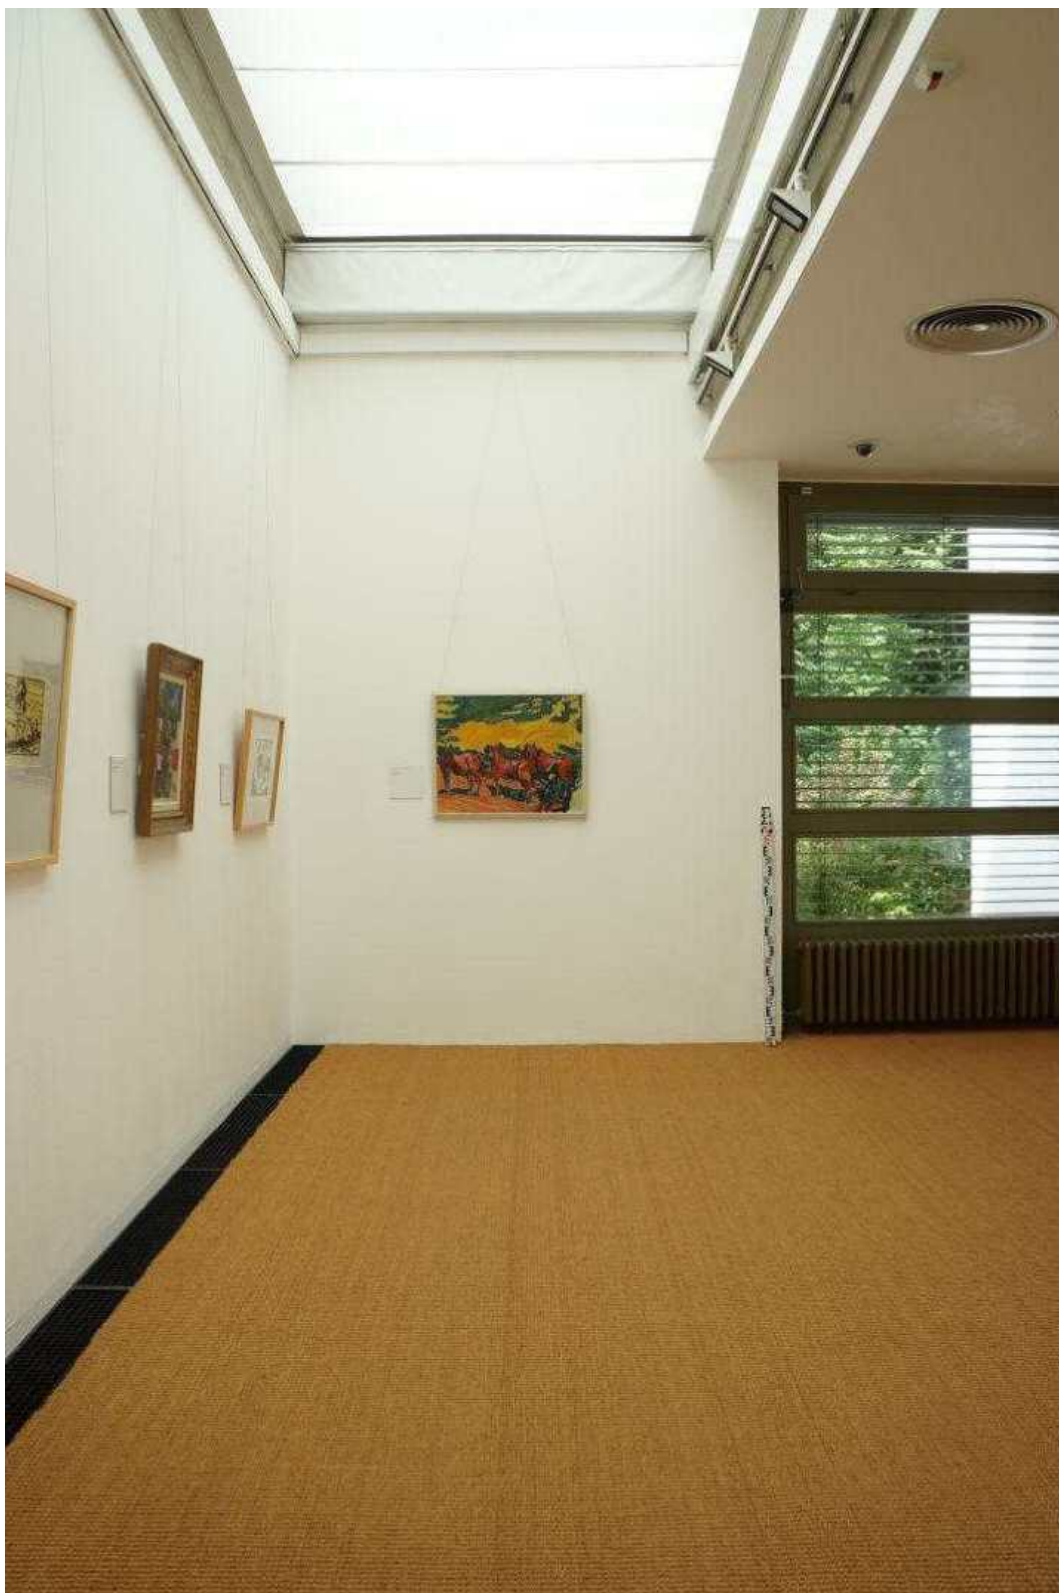
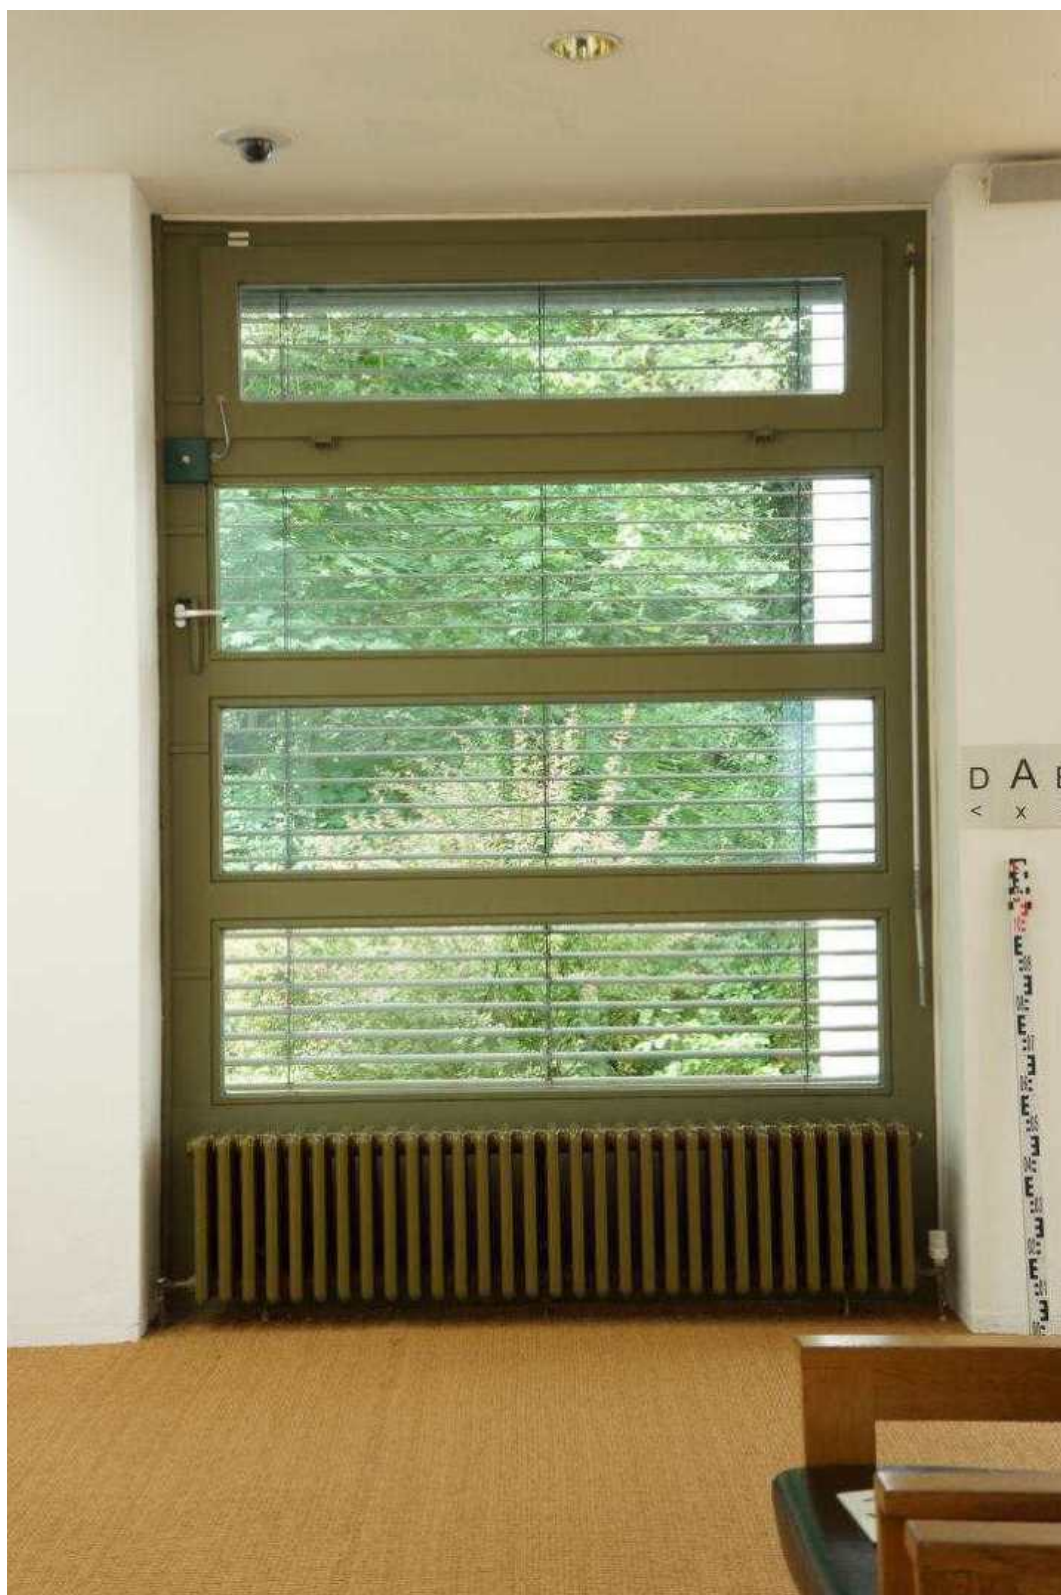
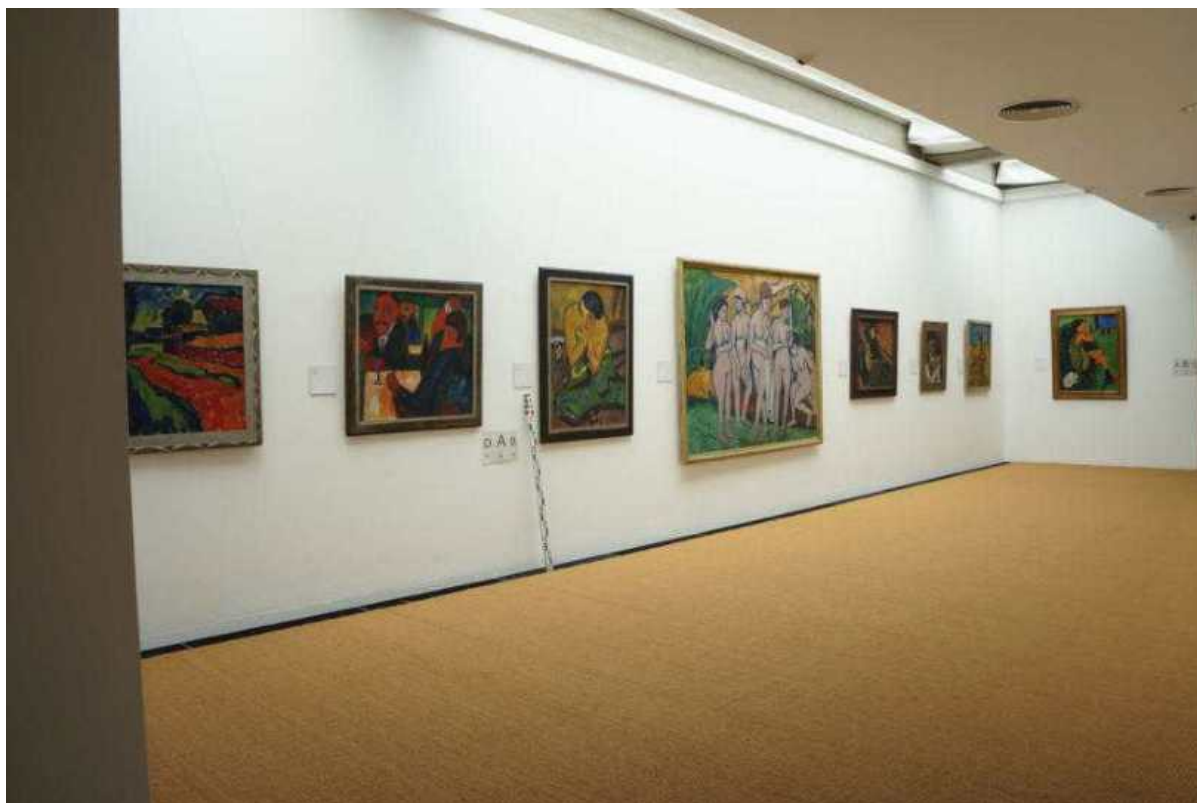
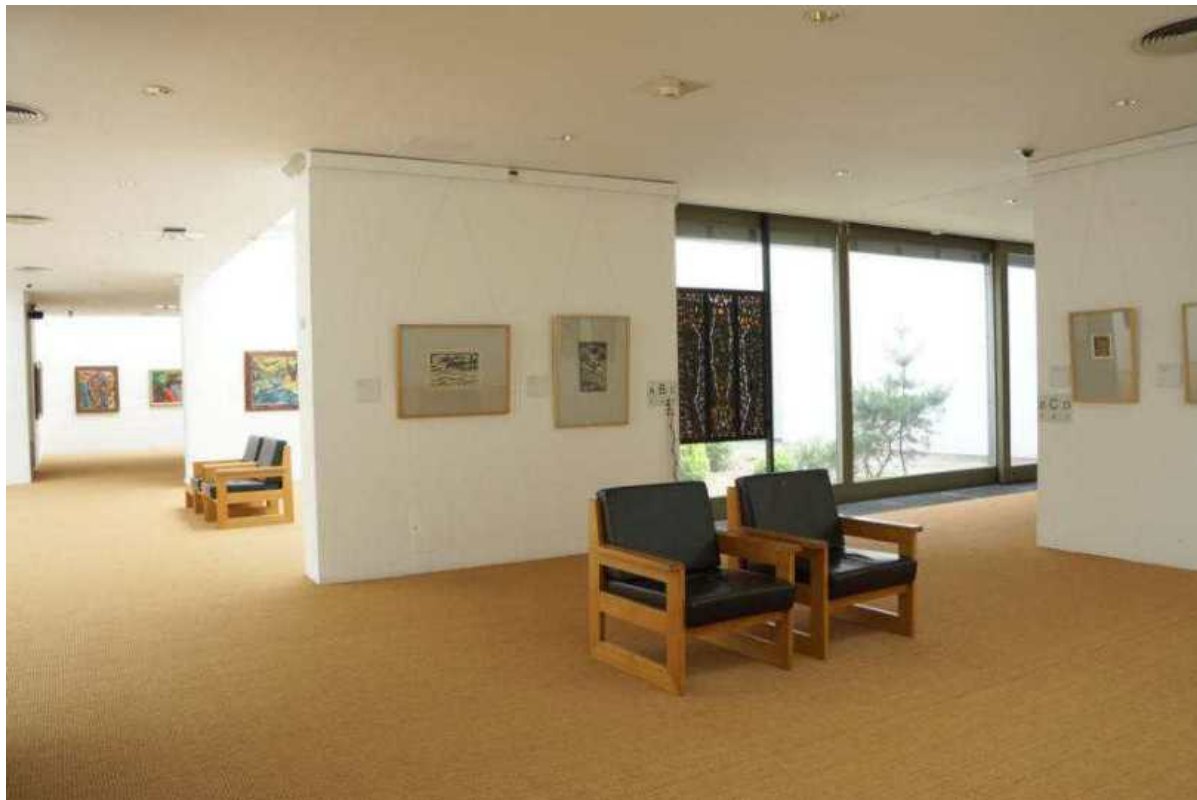
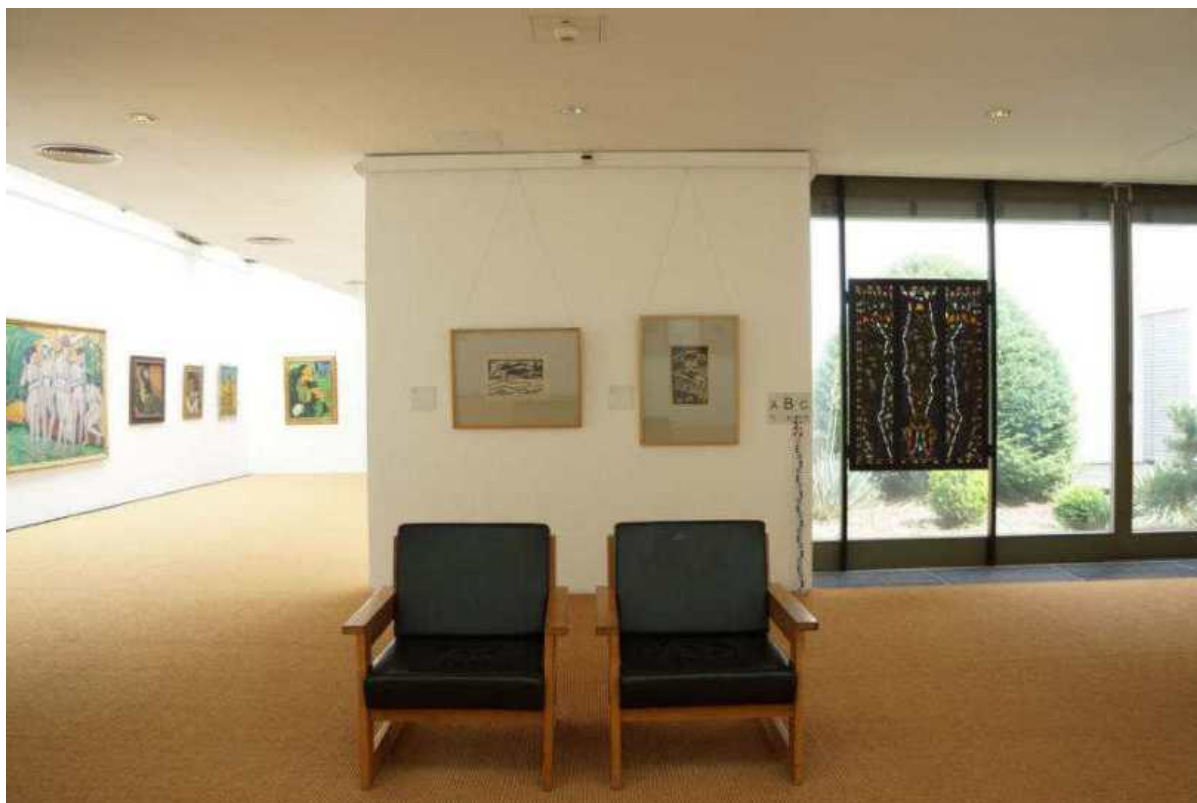
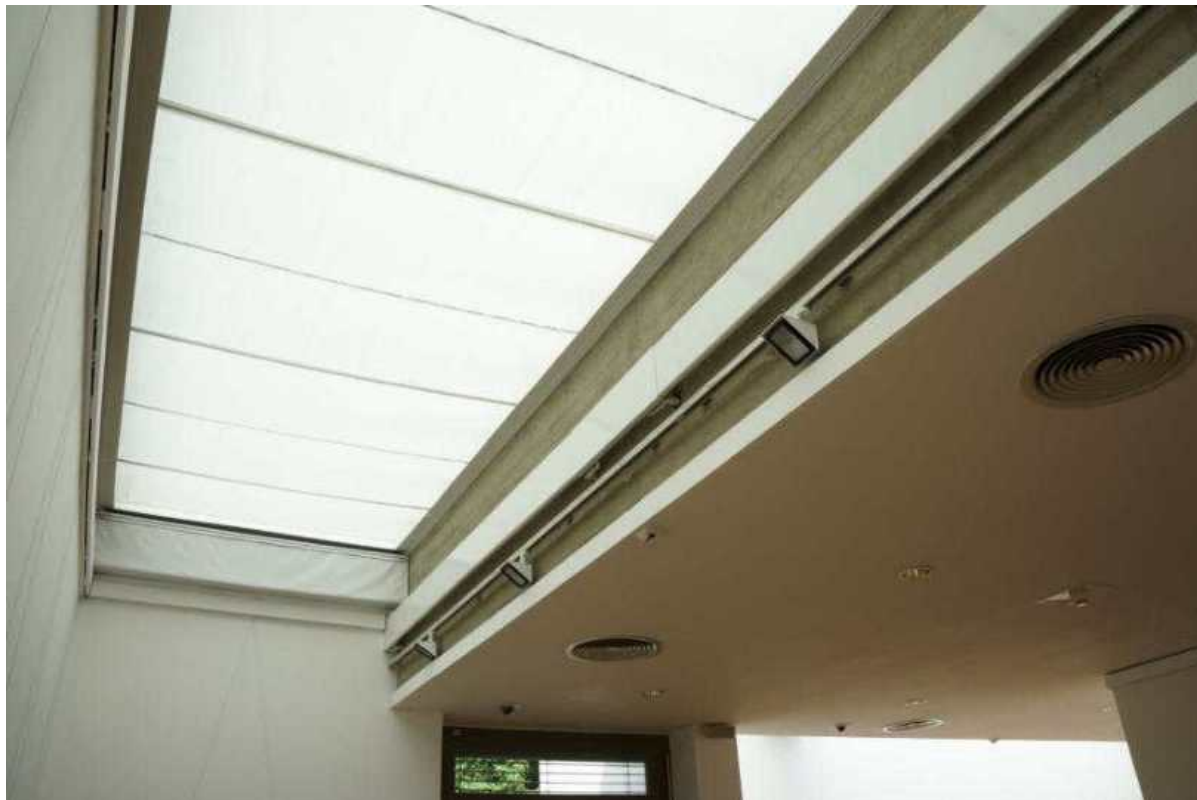
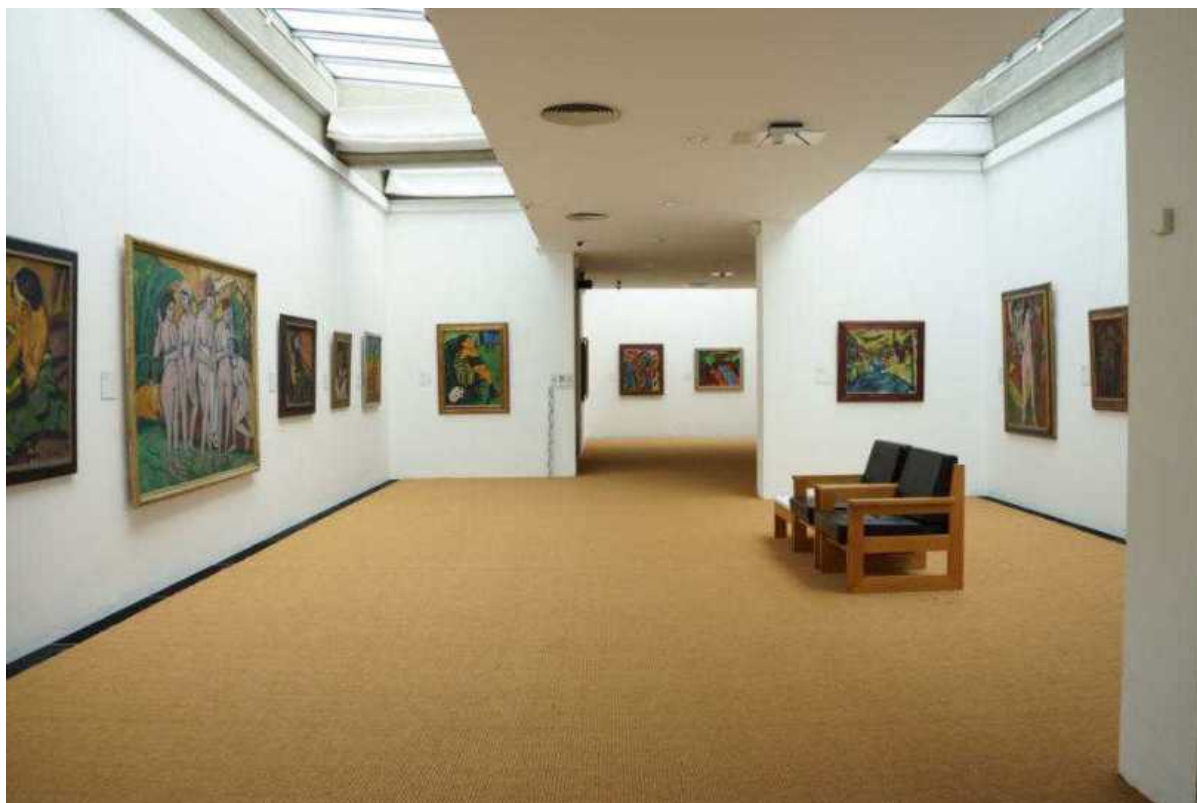
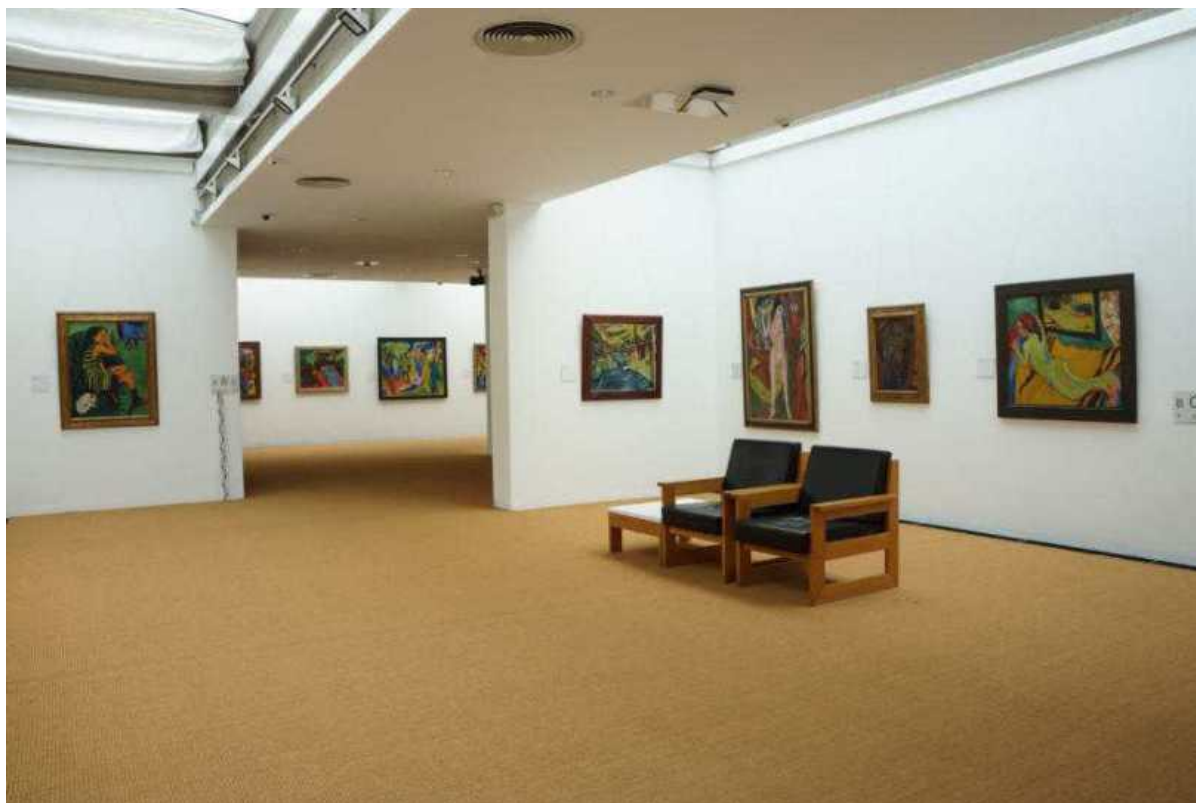
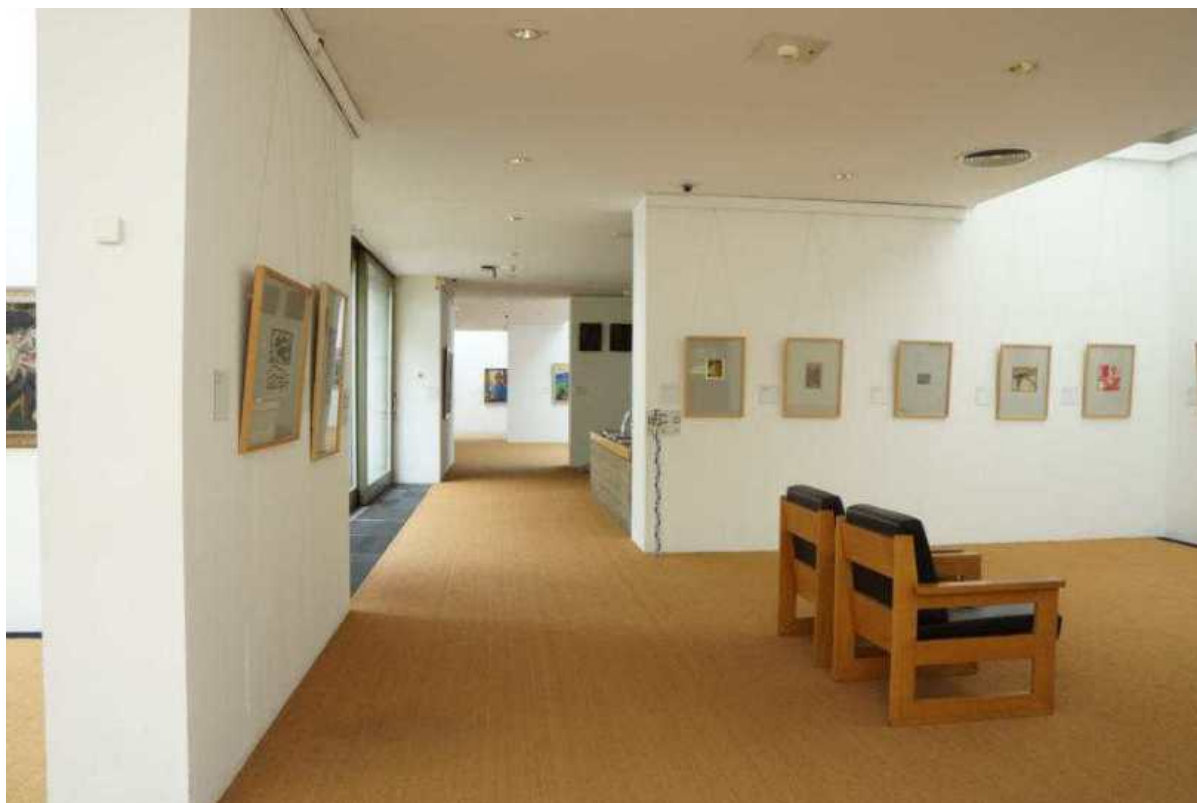
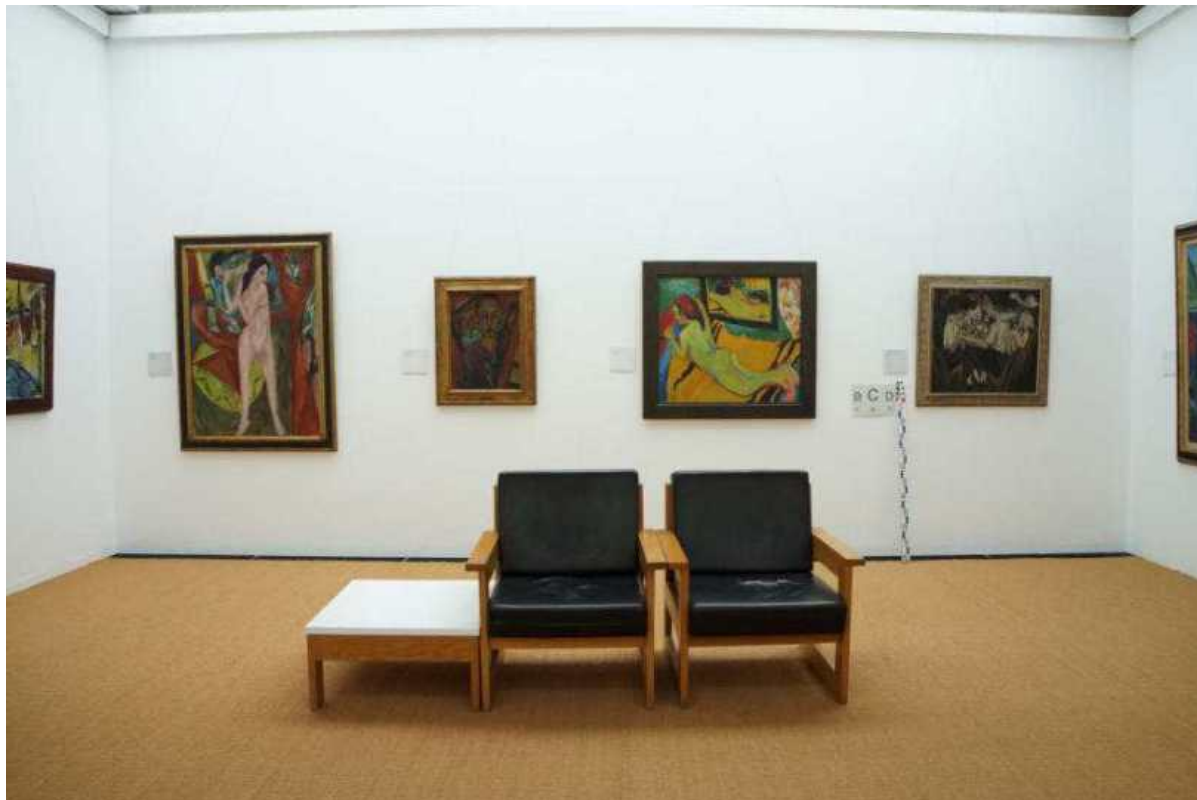
<b>Objekt:</b> Haus I	<b>Geschoss:</b> Erdgeschoss I	<b>Raum:</b> 1.13	<b>Fläche:</b> 0.00qm	<b>Deckenhöhe:</b> 2.97m
<b>Maßnahmenempfehlungen Raum:</b> Erhalt Priorität A				
<b>Besonderheiten Raum:</b> Die vier um den Innenhof gruppierten Räume erlauben einen offenen Rundgang, die Einteilung der Wände in Nischen ermöglicht die optische Abgrenzung einzelner Werkgruppen. Diese Nischen sind verschieden lang, ebenso variieren auch die Wandflächen, so dass kein vollkommen symmetrischer Raum entsteht, sondern ein dynamisches, abwechslungsreiches Raumgefüge. Substanzieller Erhalt des Bestandes (Raumstruktur, Ausbauelemente und Oberflächen). Der Bestand sollte nur in Einzelfällen und in Abstimmung mit den Denkmalbehörden verändert werden.

Element	Träger	Fassung	Bauphasen			Zustand	Maßnahmenempfehlung	Bemerkung
	Material	Material	-	I	II	III		
Bauliche Beschreibung								
Wand a	Kalkputz	Dispersionsfarbe				gut	A Erhalt	Anstrich weiß, erneuert in Bph 3
Wand b	Kalkputz	Dispersionsfarbe				gut	A Erhalt	Anstrich weiß, erneuert in Bph 3
Wand c	Kalkputz	Dispersionsfarbe				gut	A Erhalt	Anstrich weiß, erneuert in Bph 3
Wand d	Kalkputz	Dispersionsfarbe				gut	A Erhalt	Anstrich weiß, erneuert in Bph 3
Fußboden	Estrich	Kokosfaser				gut	C Erhalt konzeptionell	Austausch des Fußbodenbelags im ganzen Haus, wo erforderlich, mit einem an den historischen Bestand angepassten materialgleichen und naturfarbenen Kokosbelag (Bezeichnung: Kokos Extra Rips Natur der Firma Schär: 70% Kokos, 30% Sisal mit Latexrücken, Stärke ca. 9 mm). (Freigabe zur Ausführung vom Denkmalamt am 10.8.2012)
Decke	Rabitz	Dispersionsfarbe				gut	A Erhalt	Anstrich weiß, erneuert in Bph 3

Ausbau								
Tür an: Wand b	Holz	Anstrich				gut	A Erhalt	Tür zum Innenhof zw. Gartenhof und Eingangshalle. Holzglaswand, 3-teilig, 1 Teil als Hebeschiebetür, Isolierverglasung. Holzrahmen außen 20 mm Außensperrholz (AW 100), innen 19 mm Feinspanplatte aufgeleimt. Holzzargen. Beschläge aus eloxiertem Aluminium. Anstrich Olivgrün (erneuert in Bph 3). Außenrollo.

Tür an: Wand c	Holz	Lack			gut	A Erhalt	Tür zum Innenhof. Zweiflüglige Tür mit Glasfeld mit Isolierverglasung, feststehendes seitliches Glasfeld, Oberlicht. Holzrahmen außen 20 mm Außensperrholz (AW 100), innen 19 mm Feinspanplatte aufgeleimt. Holzzargen. Beschläge aus eloxiertem Aluminium. Anstrich Olivgrün (erneuert in Bph 3). Außenrollo.
Fenster an: Wand a	Holz	Anstrich			gut	A Erhalt	Vierteiliges Holzfenster mit Isolierverglasung, ein Kippflügel, die anderen Teile feststehend, Holzrahmen außen 20mm Außensperrholz (AW 100), innen 19 mm Feinspanplatte aufgeleimt, Beschläge aus eloxiertem Aluminium. Anstrich Olivgrün (erneuert in Bph 3). Außenrollo.
Nische an: Wand a	Kalkputz	Dispersionsfarbe			gut	A Erhalt	Einteilung der Wände in Nischen um die optische Abgrenzung einzelner Werkgruppen zu ermöglichen. 1 Oberlicht mit je 10 Einzelfenster pro Nische, Seitenwände aus schalungsrauem Sichtbeton. Belichtung durch Oberlichter, durch eine tiefere Mitteldecke von drei Metern Höhe verdeckt.

Nische an: Wand b	Kalkputz	Dispersionsfarbe			gut	A Erhalt	Einteilung der Wände in Nischen um die optische Abgrenzung einzelner Werkgruppen zu ermöglichen. 1 Oberlicht mit je 10 Einzelfenster pro Nische, Seitenwände aus schalungsrauem Sichtbeton. Belichtung durch Oberlichter, durch eine tiefere Mitteldecke von drei Metern Höhe verdeckt.
Nische an: Wand c	Kalkputz	Dispersionsfarbe			gut	A Erhalt	Einteilung der Wände in Nischen um die optische Abgrenzung einzelner Werkgruppen zu ermöglichen. 1 Oberlicht mit je 10 Einzelfenster pro Nische, Seitenwände aus schalungsrauem Sichtbeton. Belichtung durch Oberlichter, durch eine tiefere Mitteldecke von drei Metern Höhe verdeckt.

Lüftungsgitter an: Fußboden	Metall	Anstrich				mittel	A Erhalt R	An den Außenwänden Gitterrost 20 cm breit in Winkelstahlzarge zur Abdeckung der Abluftöffnung aus Bph1, in Bph3 teilweise erneuert. Dunkelgrauer bis schwarzer Anstrich.
Oberlicht an: Decke	Beton	(kein Anstrich)				gut	A Erhalt	3 Oberlichte (Wand A, C, D), jew. 10 Einzelfenster, Stahlrahmen mit Milchglas, in den Nischen. Die Oberlichter sind im Raumerlebnis durch eine tiefere Mitteldecke von drei Metern Höhe verdeckt, eine moderne Verdunkelungstechnik erlaubt zudem, bei Bedarf optimale konservatorische Lichtverhältnisse für die Präsentation von Papierarbeiten herzustellen. Oberlichte (Längsbalken) Flachstahl 100/5 zur Einfassung der Rabitzdecke, an den Außenwänden der Oberlichte Winkelstahl 50/50/5 (durchgehend) als Bilderleiste. 4 Seitenwände aus schalungsrauem Sichtbeton. Die Fenster wurden jüngst ausgewechselt.
Sockelleisten an: Raum allgemein	Stahl	Anstrich				gut	A Erhalt	Scheuerleisten aus Flachstahl 60mm hoch, putzbündig eingesetzt, weiß getüncht analog Wand.

Technisches Gerät								
Leuchten an: Decke	Metall	Anstrich				gut	C Erhalt konzeptionell	10 in die Decke eingelassene Leuchten (jetzt mit Energiesparlampen, urps. verm. Halogen), Datierung unklar, Prinzip jedoch bauzeitlich.
Leuchten an: Decke	Metall					gut	C Erhalt konzeptionell	in den Nischen an Wand c 4, an Wand a 7, an Wand b 4 Spots auf Schienensystem, nicht bauzeitlich, 1967 jedoch ebenfalls Schienensystem, jedoch mit wesentlich mehr Leuchten (schwarz).
Lüftungsauslass an: Decke	Metall	Anstrich				gut	A Erhalt	6 Stk., der Form nach aus der Bauzeit oder baugleich ersetzt.
Heizung	Metall	Anstrich				gut	C Erhalt konzeptionell	Rippenheizkörper, bauzeitlich oder baugleich

an: Wand a								ersetzt, Anstrich olivgrün
Heizung an: Decke	Metall	Anstrich				gut	C Erhalt konzeptionell	Luftheizung / durchgehender Plattenheizkörper in den Oberlichtwänden, bauzeitlich oder baugleich ersetzt
Sonstiges								
Möbel an: Raum allgemein	Holz	Leder				gut	A Erhalt	2 x 2 würfelförmige Sessel mit schwarzen Lederpolstern, inspiriert von den selbst hergestellten Möbeln der "Brücke"- Künstler in ihren Wohnateliers. Zur ursprünglichen Ausstattung gehörend
Möbel an: Raum allgemein	Holz	Anstrich				gut	A Erhalt	1 niedriger Beistelltisch mit weißer Tischplatte
Lautsprecher an: Decke	Metall	Anstrich				gut	A Erhalt	3 ältere Lautsprecher
