</div>					
Linderallee 38 15366 Dahlwitz-Hoppegarten Tel. 03342 211730 Fax 03342 211740					
MAßVORNAHME: Fabrikgebäude Luckenwalde Luckenwalde Haag 12				PROJEKT-NR.: 8162	
PLANBEZEICHNUNG: Sicherung Schäden Decke Erdgeschoss					
BEARBEITET: Ratuschke	GEZEICHNET: Ratuschke	DATUM: 08.01.09	FORMAT: A 2	MAßSTAB: 1:100	PLANNR.: 3

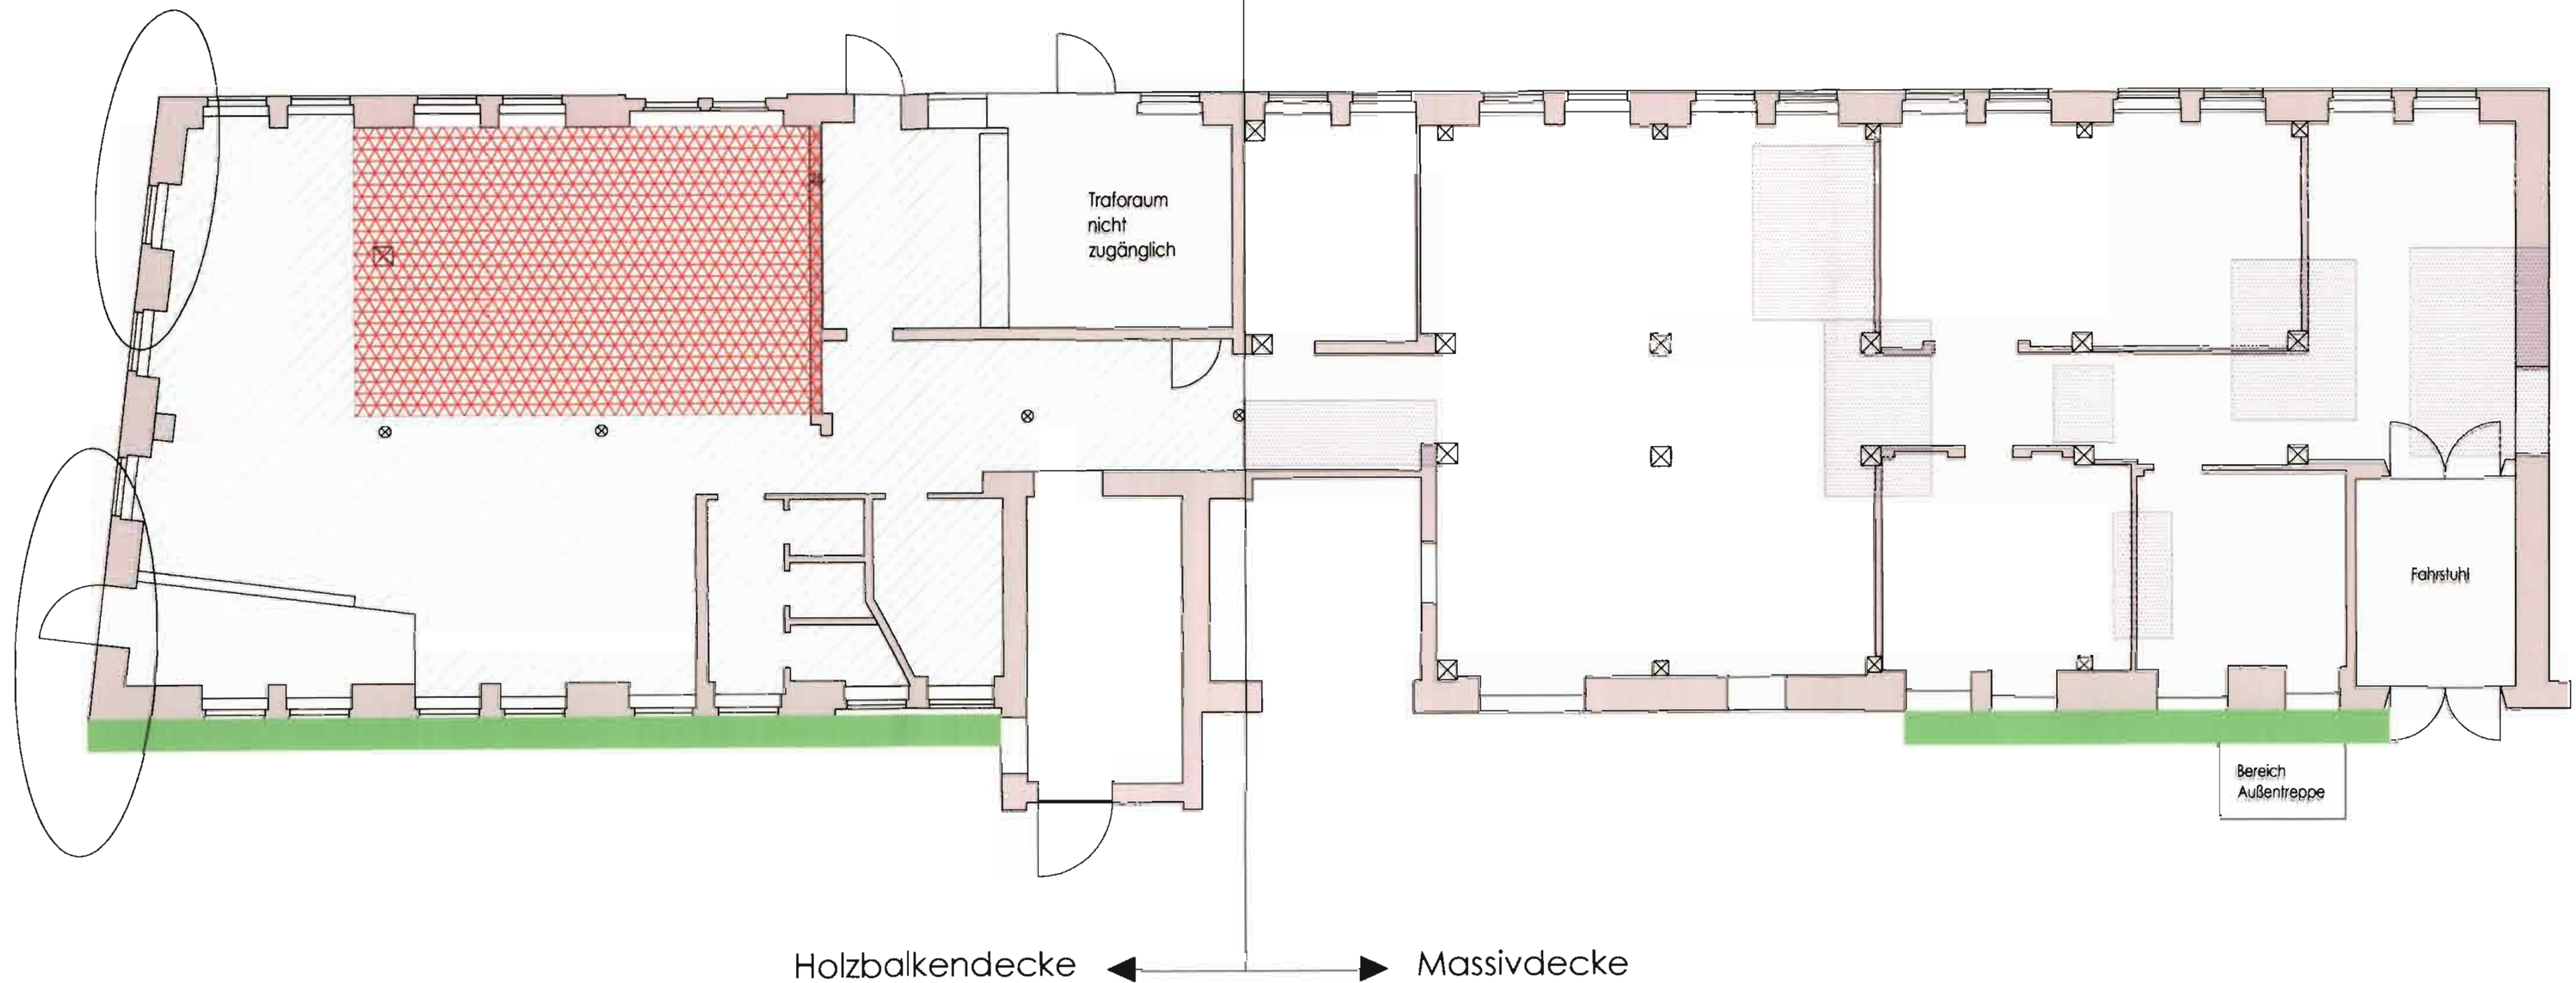
Holzbalkendecke Massivdecke

- stark verölte Bereiche
- Einsturzgefahr bzw. Einsturz bereits erfolgt
- Nassfäuleerregter/ Brounfäuleerregter
- biotischer Bewuchs
-Moose
-Büsche
-Wurzelwerk
- Konstruktive Mängel
- am Mauerwerk: lose Steine und geschädigtes Mauerwerk, mangelnde Festigkeit, Risse
